S.P. ex S.S. n. 415 "PAULLESE"
AMMODERNAMENTO TRATTO "CREMA-SPINO D'ADDA"

LOTTO N. 3 - "NUOVO PONTE SUL FIUME ADDA"
LAVORI DI RADDOPPIO DEL PONTE SUL FIUME ADDA
E DEI RELATIVI RACCORDI IN PROVINCIA DI CREMONA E LODI

INTERVENTI DI CONSOLIDAMENTO E MANUTENZIONE PER IL MANTENIMENTO E LA CONSERVAZIONE DEL PONTE STORICO DI BISNATE

RELAZIONE GENERALE

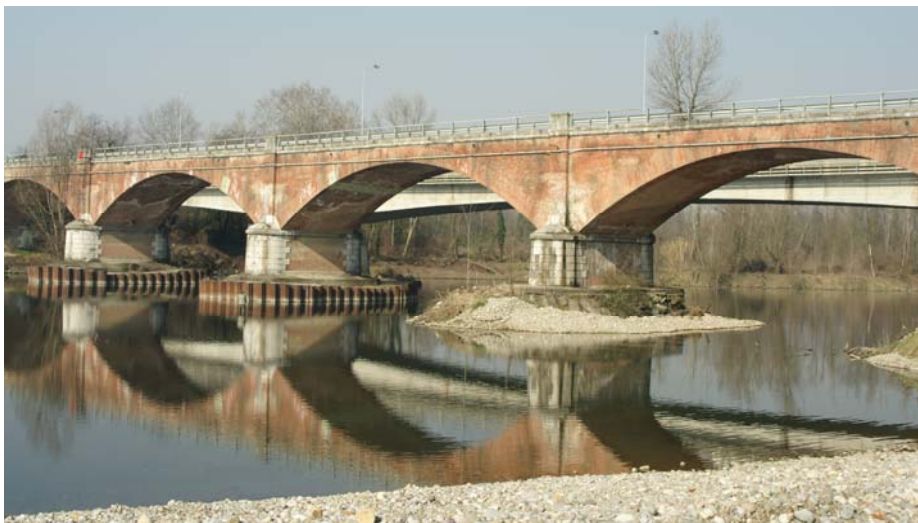
Fig. 2.2.1 – Vista d'insieme del ponte.

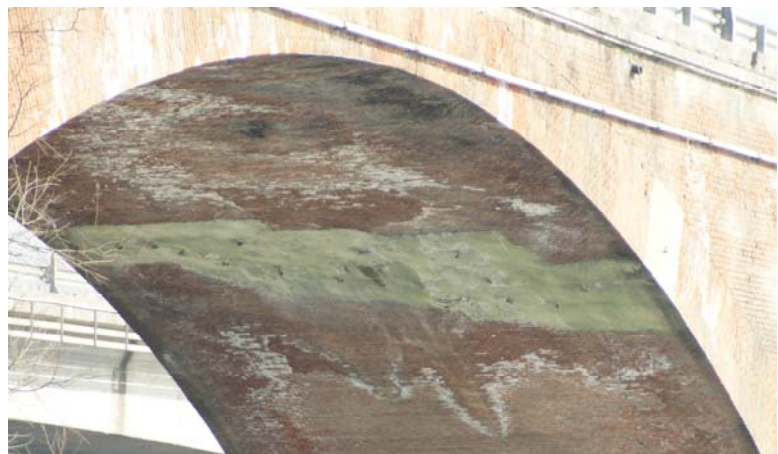
Come si può notare in figura 2.2.2, sulle campate adiacenti alla pila 3 in passato è stato eseguito un intervento atto a ripristinare l'integrità della muratura fessurata in conseguenza ad un cedimento subito dalla pila 3. L'entità del cedimento è stato rilevato in circa 9 cm, come visibile nella sezione relativa al rilievo topografico riportata in un elaborato specifico, e l'intervento è stato esteso a tutta la larghezza dell'arco.

Fig. 2.2.2 – Intervento di ripristino della zona fessurata in seguito al cedimento della pila 3.

Tale cedimento ha provocato uno stato tensionale nelle campate adiacenti alla pila 3 tale da determinare uno stato fessurativo che ha reso in passato necessario un intervento di ripristino della sezione mediante iniezioni.

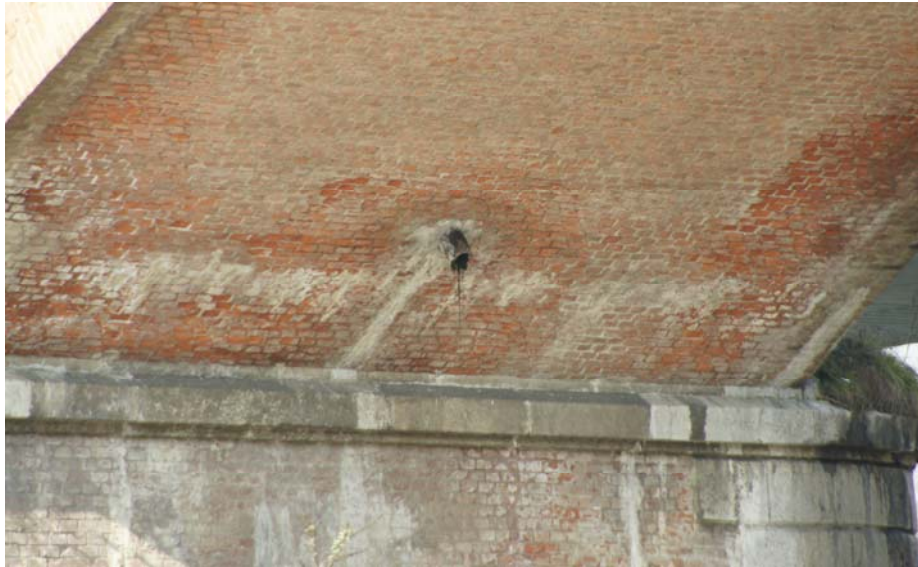
Lo stato dei doccioni di scarico delle acque è vario: si trovano infatti doccioni che paiono in buono stato (Cfr. fig. 2.2.3.) e doccioni che risultano completamente intasati da vegetazione, come evidente dalla figura 2.2.4. L'intasamento dei doccioni provoca l'accumulo di acqua all'interno della struttura del ponte, rilevato dalle indagini, aumentando il carico sulla struttura.

Fig. 2.2.3 – Doccione di scarico delle acque.

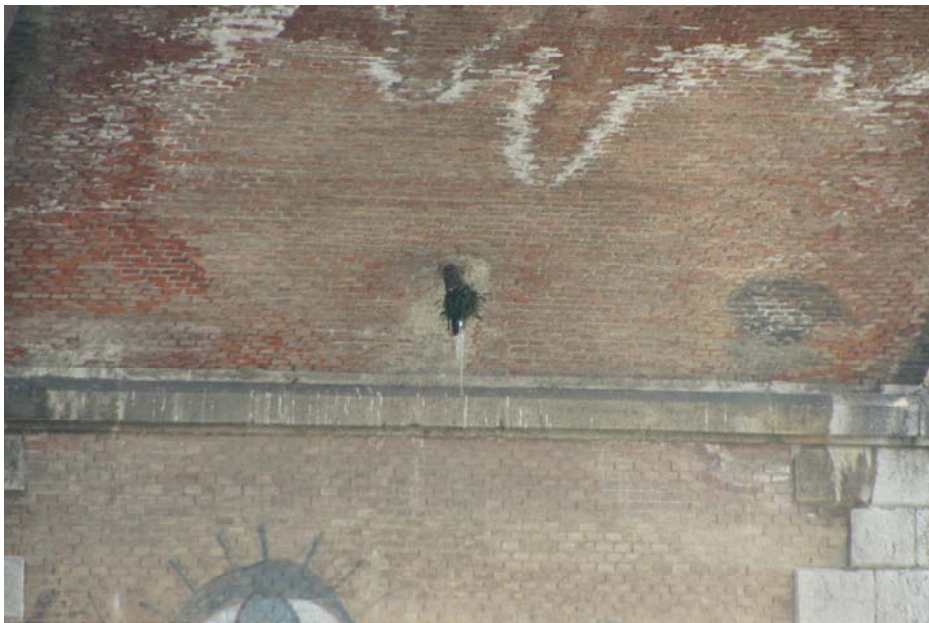
Fig. 2.2.4 – Doccione di scarico delle acque intasato.

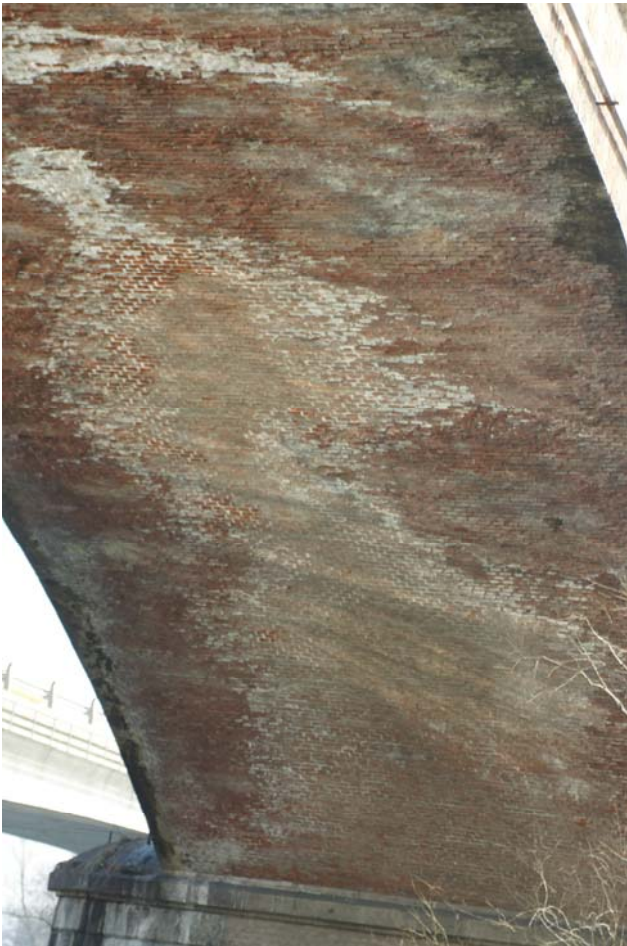
Complessivamente la muratura appare in buono stato, con zone di locale degrado probabilmente dovuta all'umidità determinata dall'acqua ristagnante all'interno della struttura (Cfr. Fig. 2.2.5 e 2.2.6).

Fig. 2.2.5 – Stato della muratura in corrispondenza dell'arco.

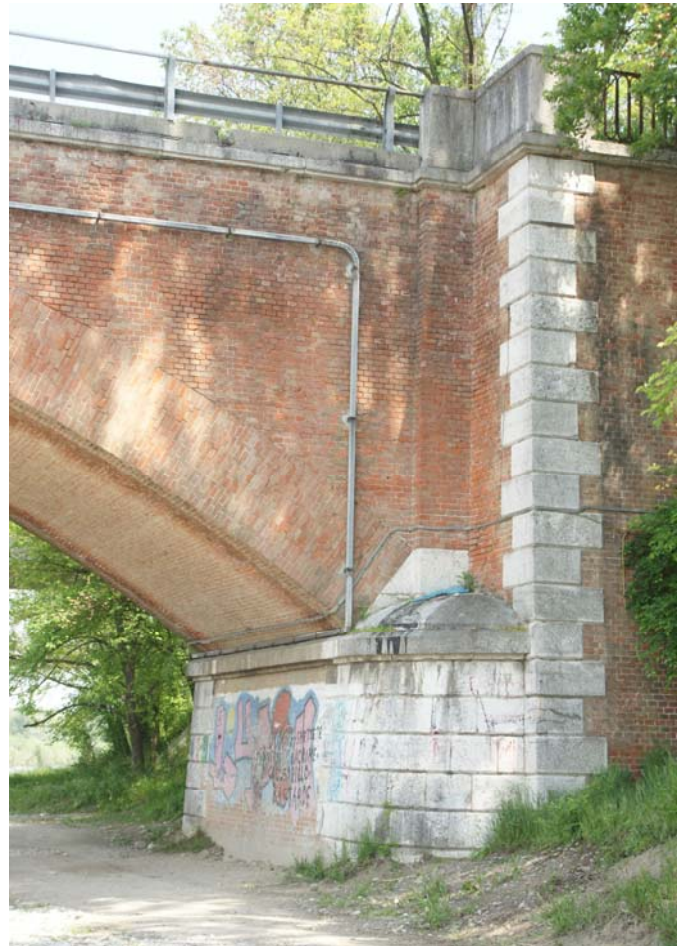
Fig. 2.2.6 – Stato della muratura in corrispondenza della spalla.

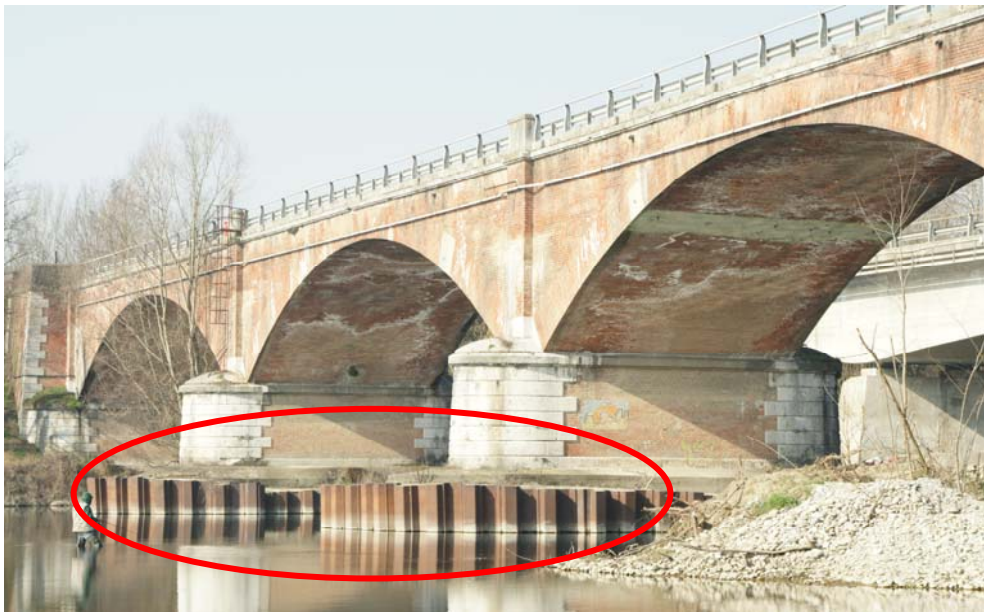
Per quel che riguarda le pile e le sue fondazioni, i rilevanti fenomeni di erosione cui sono state soggette negli anni, hanno seriamente compromesso la stabilità del ponte.

In particolare le pile 3 e 4, che si trovano in alveo per i livelli idrici ordinari, sono state recentemente cinturate con una corona di palancole e getto interno di calcestruzzo (Cfr. Fig. 2.2.7).

Fig. 2.2.7 – Consolidamento delle pile 3 e 4 mediante palancole.

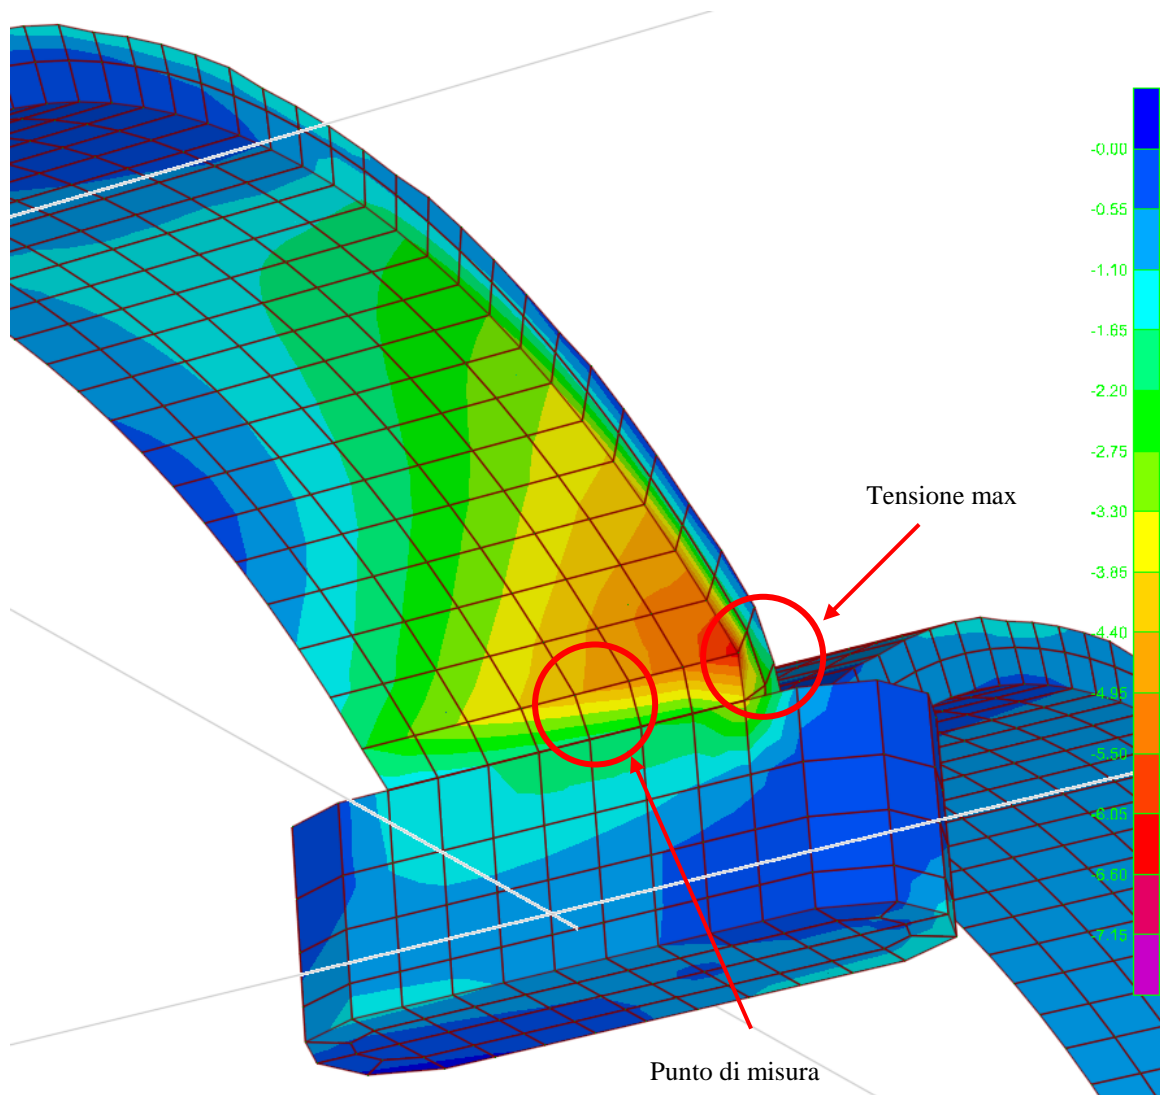
Fig. 3.1.2 – Tensioni all’imposta dell’arco.

Si osserva che il modello riproduce correttamente i valori massimi registrati durante la campagna sperimentale ($M1=2,70$ MPa; $M3=2,25$ MPa) mentre sovrastima le tensioni relative ai punti di misura più esterni ($M2=0,90$ MPa; $M4=0,45$ MPa). Gli unici elementi che risultano in trazione sono quelli in corrispondenza dell’intervento già eseguito, zona che quindi si è effettivamente fessurata. Vista la complessità dell’effettiva storia di carico della struttura e la relativa semplicità del modello di calcolo adottato, i risultati ottenuti appaiono descrivere con buona approssimazione lo stato tensionale che si è determinato nell’opera..

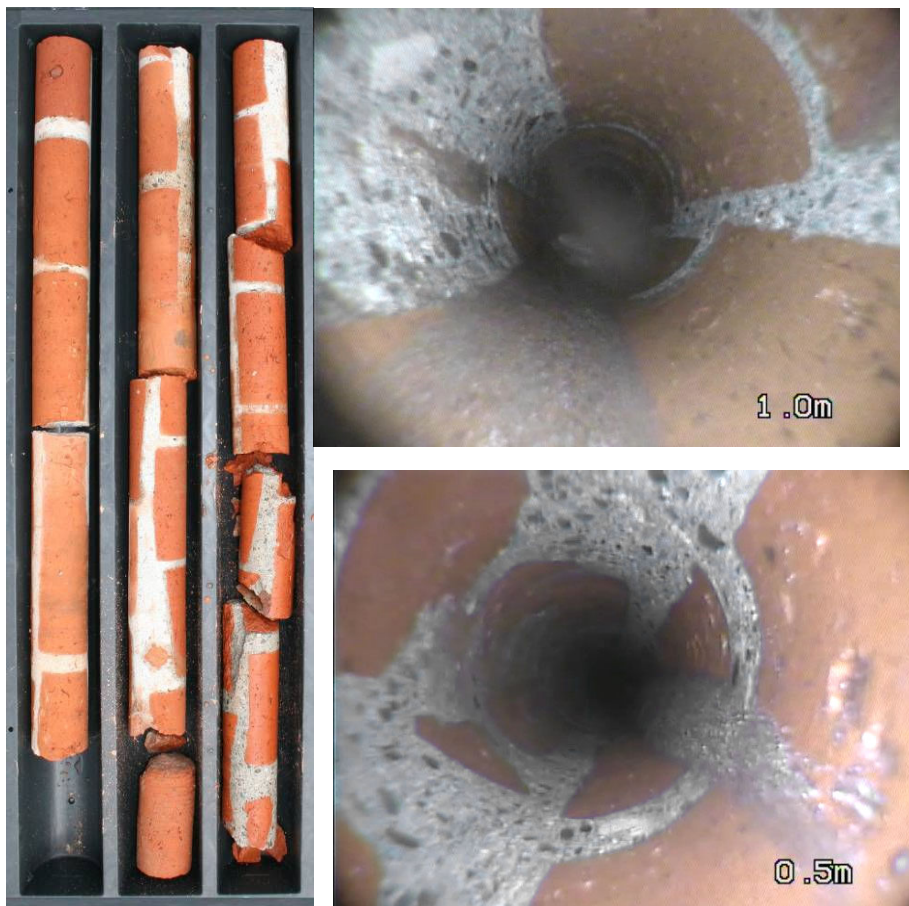
Il ponte è costituito da muratura in laterizio con malta con buone caratteristiche di aggregazione; tutti i carotaggi hanno evidenziato che la muratura si presenta molto omogenea e non si osserva, ad un esame delle pareti dei fori con sonda televisiva, cavità o anomalie. Nella Figura 12 è mostrata la tipologia rappresentativa delle murature indagate.

Figura 12. Tipologia della muratura in laterizio che costituisce il ponte. Campioni e riprese con sonda televisiva relativi al for C2..
