S.P. ex S.S. n. 415 "PAULLESE"  
AMMODERNAMENTO TRATTO "CREMA-SPINO D'ADDA"

LOTTO N. 3 - "NUOVO PONTE SUL FIUME ADDA"  
LAVORI DI RADDOPPIO DEL PONTE SUL FIUME ADDA  
E DEI RELATIVI RACCORDI IN PROVINCIA DI CREMONA E LODI

0	prima emissione		APRILE 2016
emissione	descrizione	disegnato	data emissione
livello: <b>PROGETTO DEFINITIVO</b>		codice CUP: <b>G41B03000270002</b>	
elaborato: <b>O.A. N.2 - PONTE "ASBURGICO" RELAZIONE DESCRITTIVA PER LA SOPRINTENDENZA</b>		codice: <b>SS415-D-U-190</b>	
		allegato n.:	scala:
		<b>12.5.18</b>	
IL PROGETTISTA SPECIALISTICO	IL PROGETTISTA GENERALE	IL RESPONSABILE DEL PROCEDIMENTO	data <b>12.7 MAG. 2016</b>
(Arch. Massimo Masotti)	(Ing. Davide Pisana)	(Ing. Roberto Vanzini)	
Percorso file: U:\lavori\09\Projects\SS415\PONTE SPINO\Definitivo_CR\00_COPERTINE.dwg

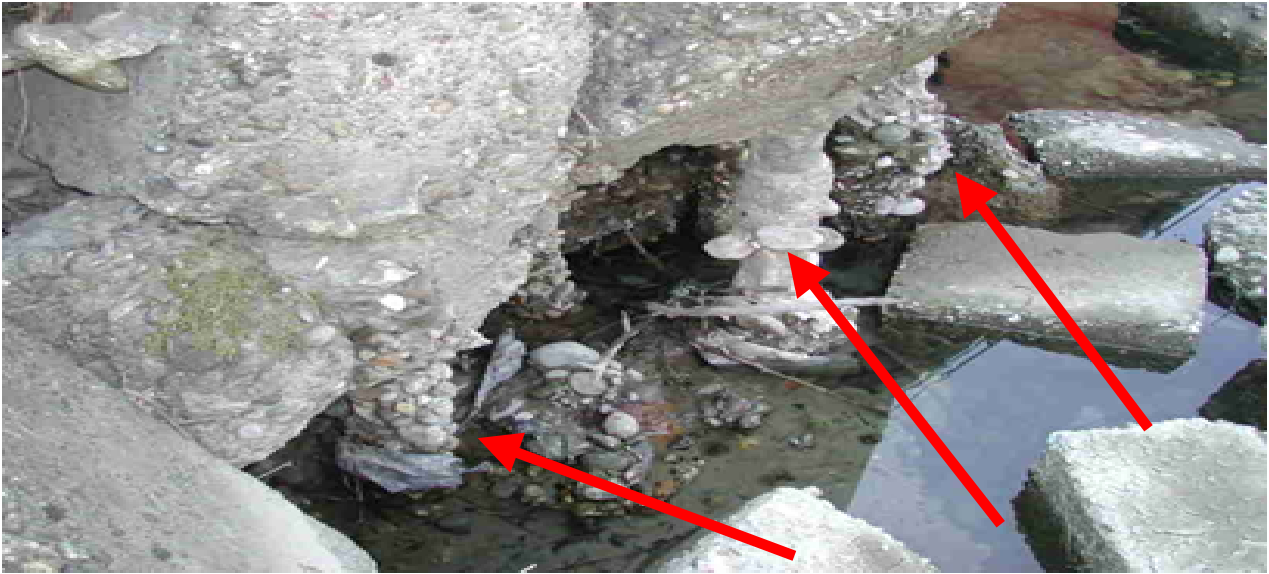
Erosione dei micropali eseguiti nei decenni precedenti

Come riportato nel paragrafo precedente il ponte di Bisnate allo stato attuale è interdetto a qualunque utilizzo ed è a costante rischio di crollo; gli interventi sul sistema fondale realizzati negli anni hanno riguardato uno strato non sufficientemente profondo a prevenirne lo scalzamento per le piene aventi tempi di ritorno di 200 e 500 anni e sono da intendersi quali interventi "tampone" in attesa di un necessario consolidamento definitivo.

La tecnologia consiste nella miscelazione ad alta pressione di boiaccia di cemento con il terreno naturale creando una fondazione a pozzo non armata, che consente di trasferire le sollecitazioni delle pile/spalle agli strati più profondi del terreno. Vista la natura delle forze da trasmettere (in prevalenza compressioni)

Per quanto riguarda le strutture esistenti esse non vedranno in alcun modo modificata la loro sagoma e percezione in quanto l'accesso agli strati del terreno profondo avviene mediante sonde che verranno infilate nel terreno a varie angolazioni, fino a consolidare tutto l'ammasso sottostante la base delle pile/spalle occorrente alla messa in sicurezza del manufatto come richiesto dalle verifiche di scalzamento.

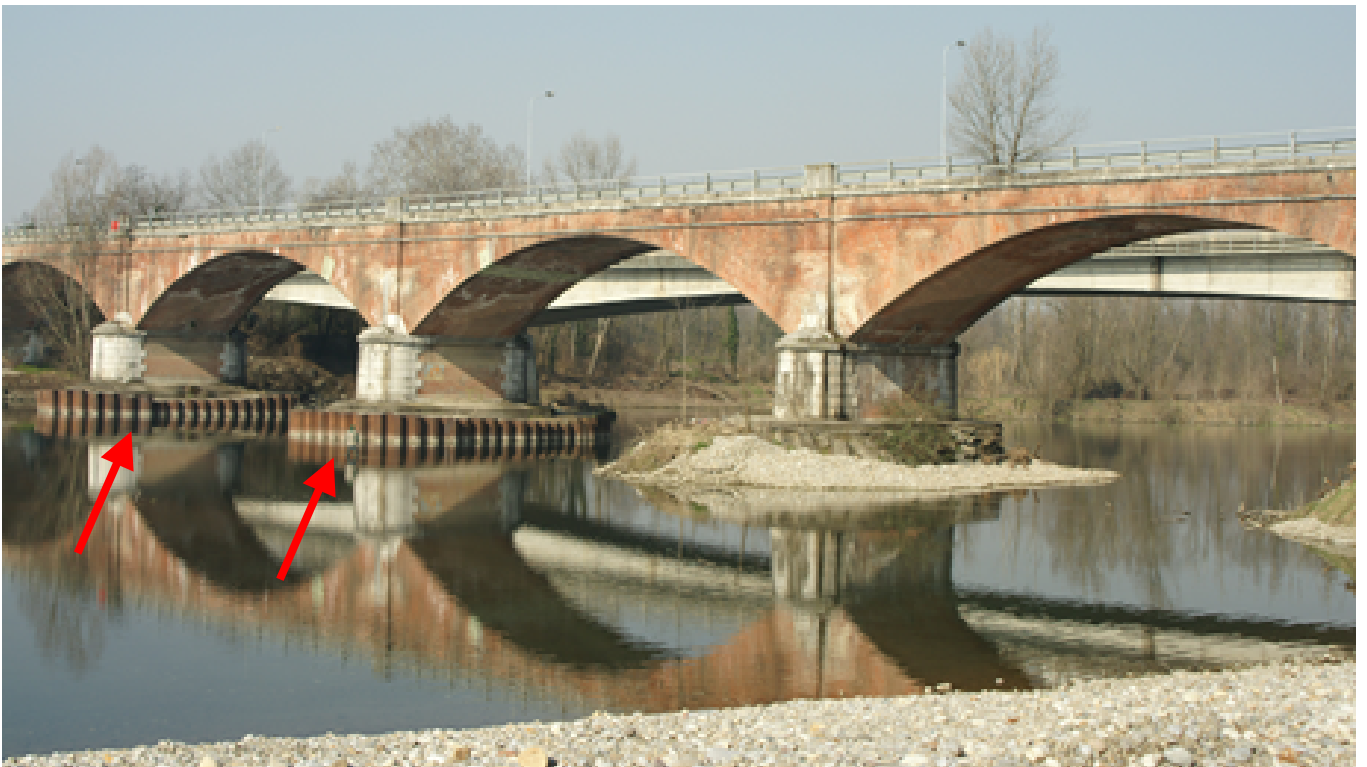
Cerchiatura mediante palancolato

La piena del 2002 ha comportato un cedimento differenziale delle pile, che ha provocato una frattura nell'arco strutturale ed ha generato "iperstatiche", che hanno portato le tensioni sulla muratura a valori superiori a quelli ammissibili. I palancolati e la ricucitura dell'arco intrapresi dopo i cedimenti e le lesioni hanno cristallizzato la situazione, ma non messo in sicurezza il manufatto.

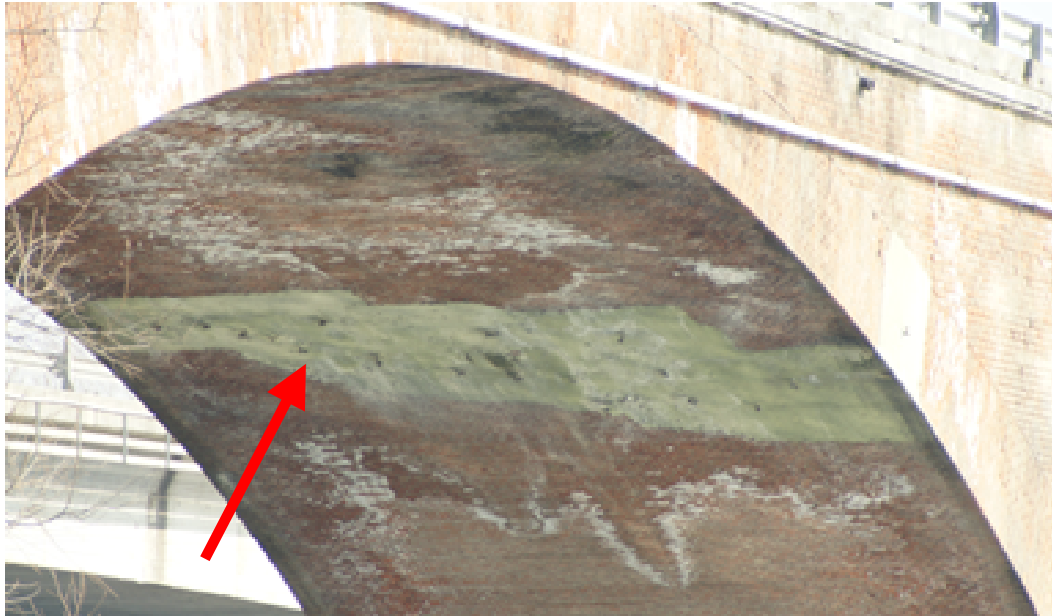
Ricucitura superficiale arco lesionato

Gli interventi eseguiti negli anni passati sull'arco strutturale in muratura hanno di fatto riguardato la sola "ricucitura" superficiale delle lesioni dovute al cedimento differenziale delle pile (9 cm) "mettendo una pezza superficiale" non sufficiente a garantire la continuità strutturale dell'arco e, quindi, la sua sicurezza e – come per le fondazioni – tali interventi hanno avuto la sola funzione di "tampone" in attesa di un necessario consolidamento definitivo.

Il controarco in c.a. – una volta in opera – consente di sgravare l'arco strutturale in muratura da ogni sollecitazione al di fuori di quelle che l'arco in muratura subisce a causa del suo peso, garantendo al contempo il contrasto sulle reni necessario affinché l'arco in muratura non collassi.
