Provincia
di Cremona

SETTORE TRASPORTI, INTERMODALITA' E PROTEZIONE CIVILE

Cremona, 14/03/2011

**OGGETTO: VERIFICA SEGNALAZIONE DI CRITICITÀ SULL'ARGINE MAESTRO IN LOC.
GABBIONETA – BINANUOVA.**

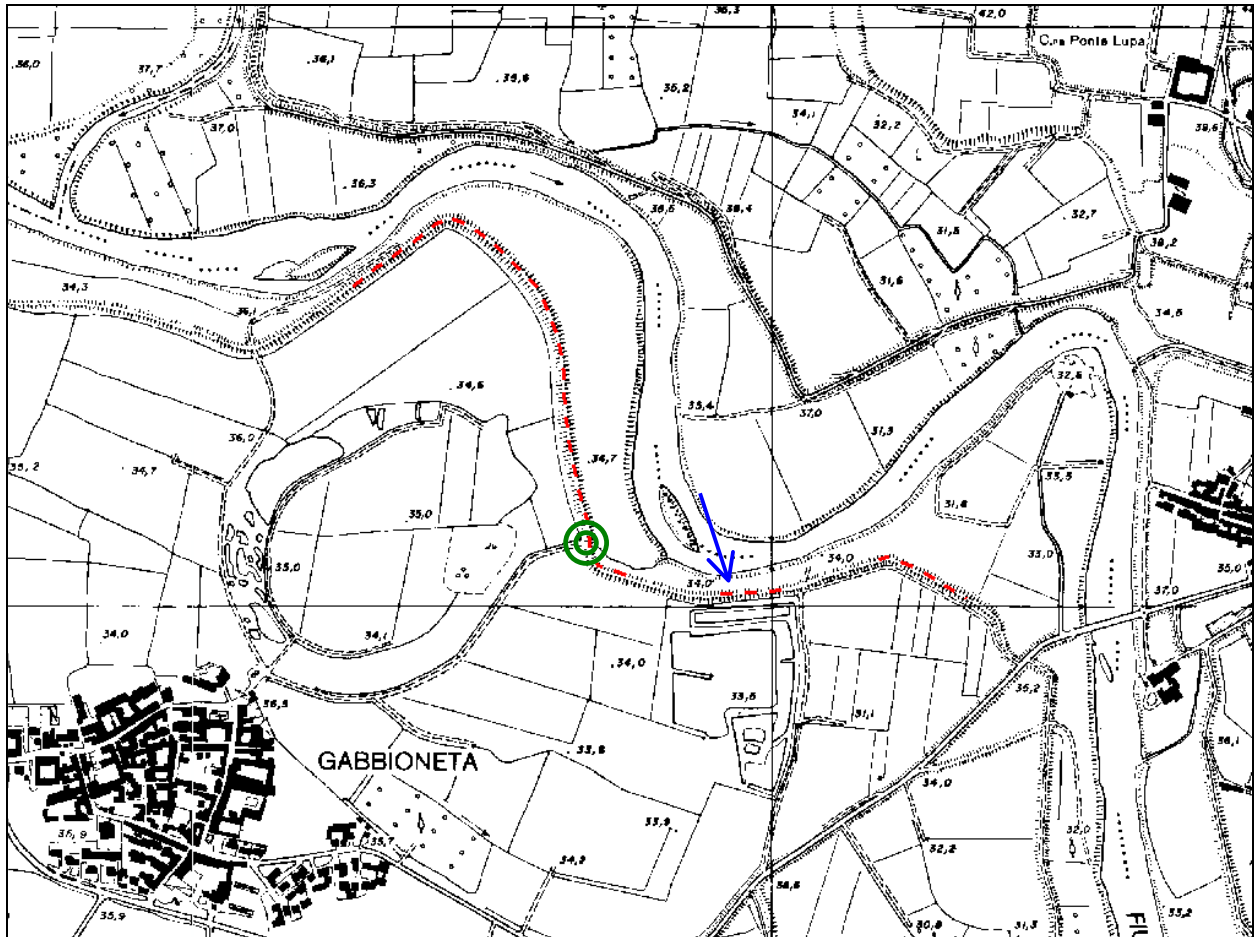
Dal sopralluogo svolto è emerso che la sommità del rilevato arginale è effettivamente interessata da fenomeni di dissesto localizzato per una lunghezza complessiva di circa 1 km, nella zona posta a N della lanca di Gabbioneta (vedi Fig. 1). Su di esso si rileva la presenza di:

- in corrispondenza di alcuni di questi ribassamenti, l'aspetto del terreno dell'arginatura sul lato fiume sembrerebbe essere più irregolare rispetto alle porzioni circostanti non interessate dai fenomeni sopra descritti. In corrispondenza di uno solo di essi (indicato dalla feccia blu nella Fig. 1; Foto 7 - 8) sembrerebbe essere presente un debole rigonfiamento verso metà del rilevato arginale (lato fiume).

Figura 1: indicazione della porzione di argine maestro interessata dai dissesti (linea rossa tratteggiata); il doppio cerchio in color verde indica la posizione della chiavica del canale di colò del depuratore. La freccia blu indica l'area di maggiore criticità (per posizione rispetto alla corrente e rigonfiamento [?]).

Dal sopralluogo è anche emerso che la spalla lato N della chiavica del canale di scarico del depuratore di Gabbioneta – Binanuova (vedi *Fig. 1*, cerchio color verde) è stata interessata da erosione localizzata che ha asportato parte del terreno che la ricopriva e la univa al rilevato arginale (*Foto 9*). Pochi metri più a monte, sempre sul lato verso il Fiume Oglio dell'argine, verso la base dello stesso si rileva la presenza di una seconda cavità prodotta da erosione localizzata che ha asportato il terreno costituente il rilevato arginale (*Foto 10*).

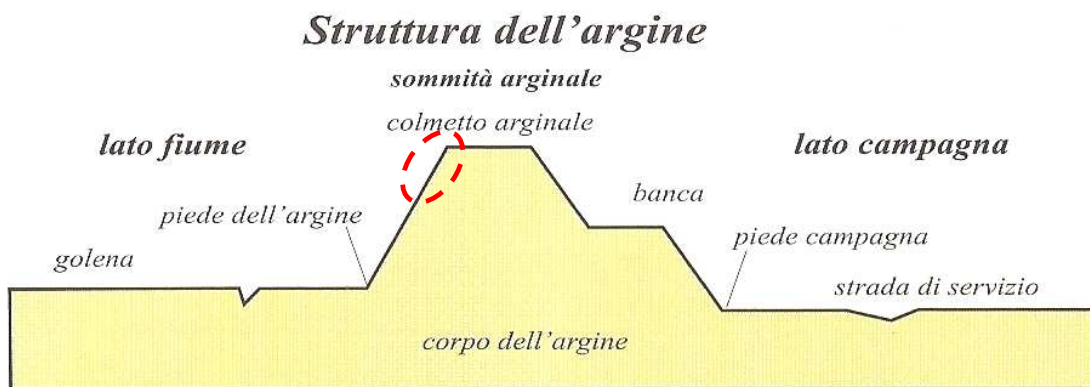
- numerose crepacciature da scivolamento parallele all'arginatura, lunghe (indicativamente) sino a 4 - 5 m ciascuna, distinte e non unite fra di loro. Le crepacciature mostrano una larghezza variabile da 1 a 7 cm circa (vedi Foto 1 - 2, 5 dell'*Allegato*) mentre la loro profondità (misurabile infilandovi un comune metro) varia da 10 a 40 cm circa.
- ribassamenti da centimetrici a decimetrici di porzioni della sommità arginale interessanti il coronamento arginale nel suo lato fiume (vedi Fig. 2 e Foto 3 - 6) abbinati alle crepacciature; si riscontrano ribassamenti anche di 30 - 40 cm.

Figura 2: schema generale della struttura arginale - area interessata dai dissesti (cerchiata in rosso)

Il nesso causa – effetto (anche se la presente costituisce solo una analisi preliminare) appare abbastanza evidente: i dissesti segnalati dai volontari della locale Protezione Civile sono molto probabilmente conseguenti ad un eccesso di carico esercitato sulla sommità dell'argine stesso, con conseguente collasso progressivo della porzione più esterna del materiale costituente l'argine (e della connessa cotica erbosa). Si evidenzia come il periodo immediatamente precedente l'intervento della macchina operatrice sia stato particolarmente piovoso, con conseguente imbibizione del terreno costituente l'arginatura, fattore questo predisponente il collasso del materiale stesso eccessivamente caricato nel corso delle operazioni di manutenzione della arginatura.
