ALLEGATI FOTOGRAFICI

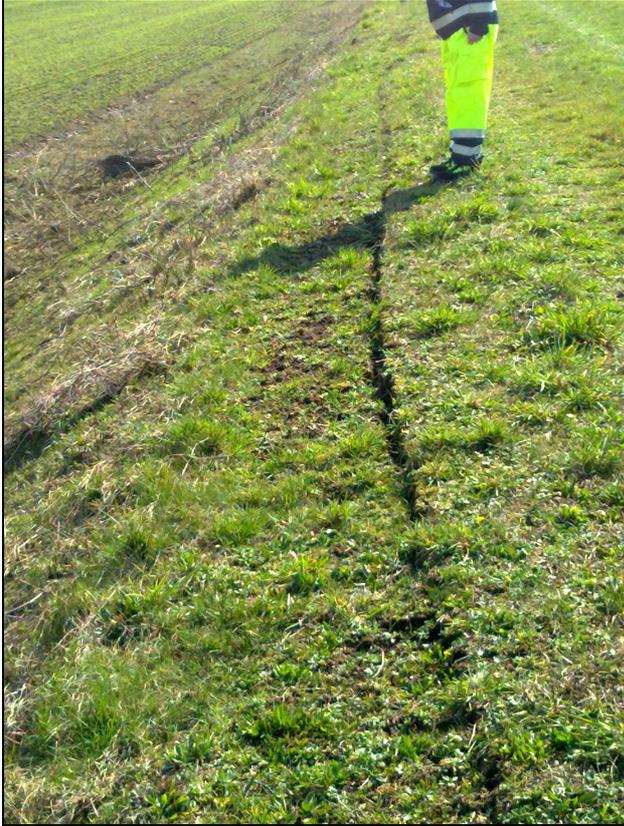
Foto 1: le crepacciature lungo l'argine (lato fiume)

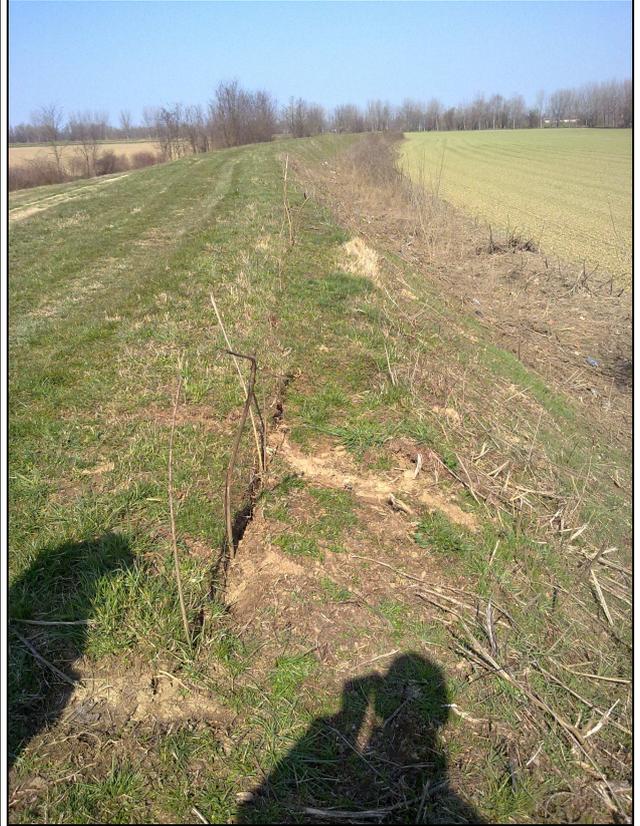
Foto 2: le crepacciature, evidenziate da bastoncini infissi dai volontari di Protezione Civile

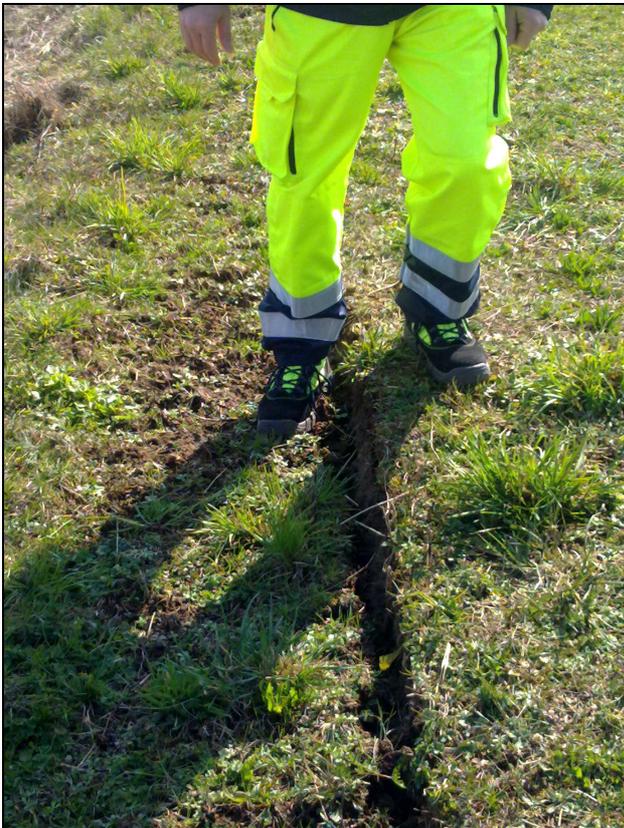
Foto 3: ribassamento del ciglio dell'argine (lato fiume)

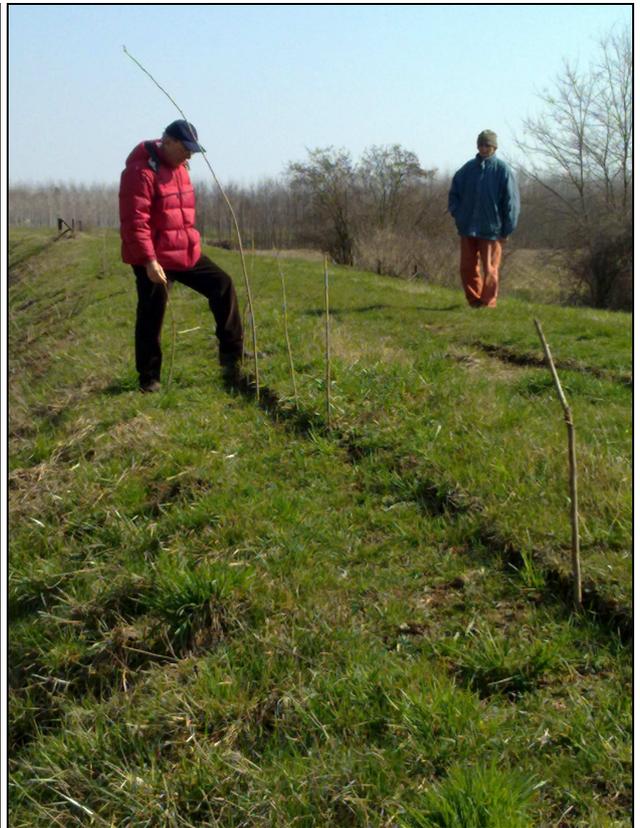
Foto 4: ribassamento del ciglio dell'argine (lato fiume)
