S.P. ex S.S. n. 415 "PAULLESE"
AMMODERNAMENTO TRATTO "CREMA-SPINO D'ADDA"

LOTTO N. 3 - "NUOVO PONTE SUL FIUME ADDA"
LAVORI DI RADDOPPIO DEL PONTE SUL FIUME ADDA
E DEI RELATIVI RACCORDI IN PROVINCIA DI CREMONA E LODI

INTERVENTI DI CONSOLIDAMENTO E MANUTENZIONE PER IL MANTENIMENTO E LA CONSERVAZIONE DEL PONTE STORICO DI BISNATE

RELAZIONE GENERALE

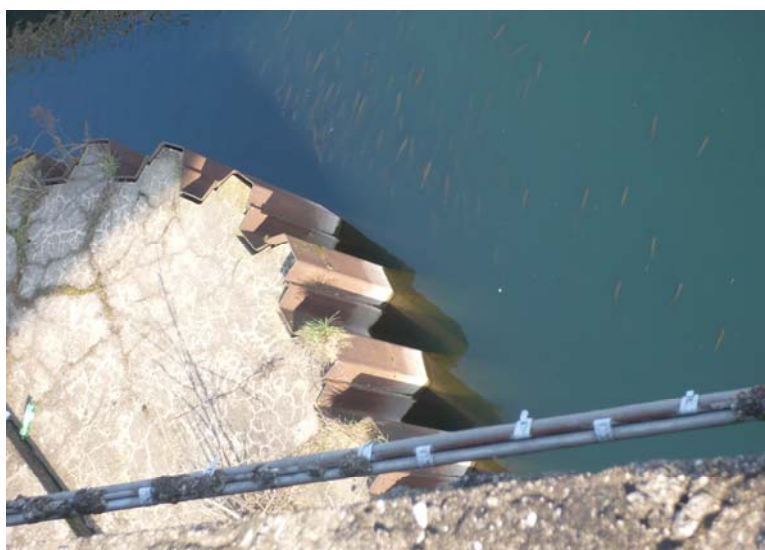
Fig. 2.2.8 – Cintura di palancole e calcestruzzo alla base di una delle pile del ponte storico di Bisnate

Come illustrato nei paragrafi precedenti, attualmente le palancole poste attorno alla pila sono in alcuni punti staccate dal getto di calcestruzzo e quest'ultimo presenta fenomeni di fessurazione.

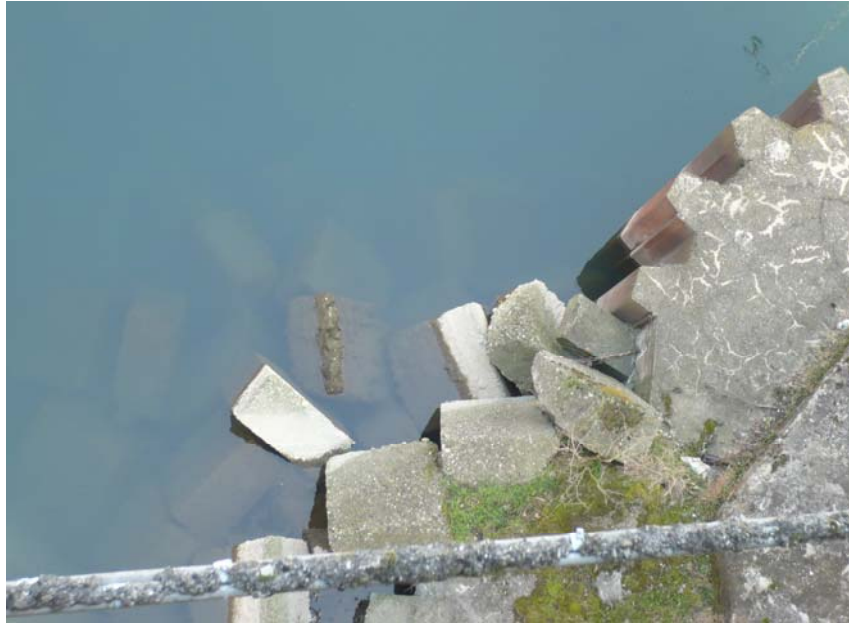
Precedentemente, a seguito di fenomeni di erosione, tutte le pile erano state soggette ad altri interventi di consolidamento costituiti dalla posa in opera di massi ciclopici di calcestruzzo prefabbricati (cfr. Fig. 2.2.9.) e da una coronella in micropali con cordolo di coronamento in calcestruzzo (cfr. Fig. 2.2.10).

Fig. 2.2.9 – Massi ciclopici in calcestruzzo a difesa della base delle pile del ponte storico

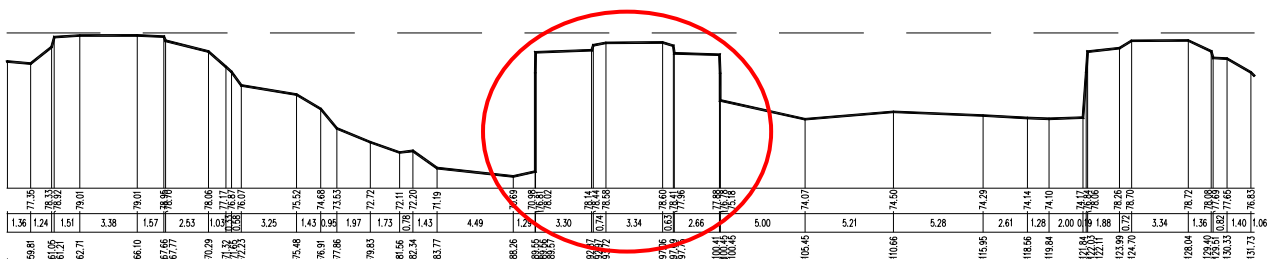
La sezione in corrispondenza del ponte storico ha messo in evidenza la profonda buca provocata dall'azione della corrente in corrispondenza della pila 3. A tale fenomeno erosivo è principalmente imputabile il cedimento della pila e, come specificato in precedenza, è stata creata in passato una cintura di palancole al fine di limitarne le conseguenze. Sempre dalla sezione batimetrica in corrispondenza del ponte si vede come l'azione della corrente abbia continuato ad erodere l'alveo, rendendo chiaramente visibile il profilo del palancolato di protezione (Cfr. Fig. 2.3.1).

Fig. 2.3.1 – Particolare della sezione batimetrica in corrispondenza della pila 3.

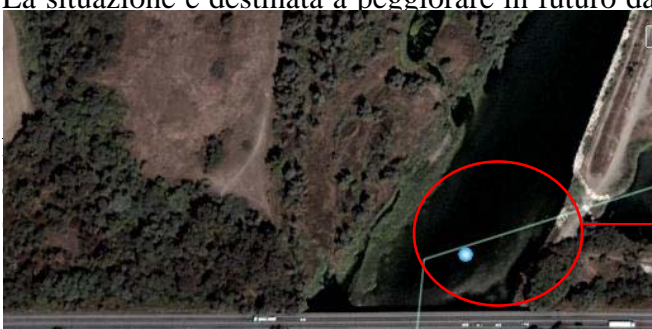
La situazione è destinata a peggiorare in futuro dato che l'asse del fiume tende a ruotare in senso orario e la sponda destra a valle.

Fig. 4.1 – Erosioni provocate dalla dire-

zione della corrente

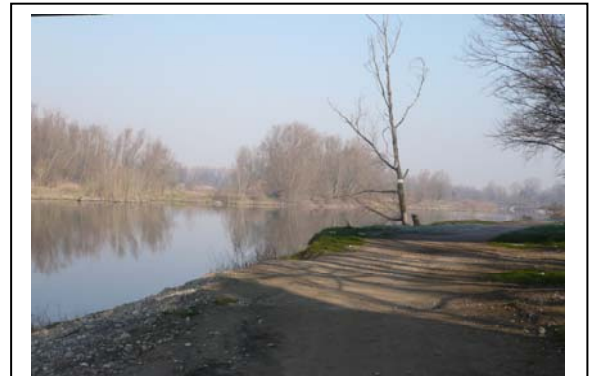
Sponda in sinistra idraulica
a monte del ponte nuovo

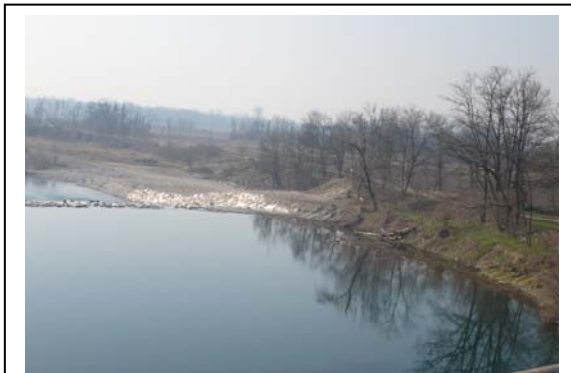
Sponda in destra idraulica a valle del ponte
storico

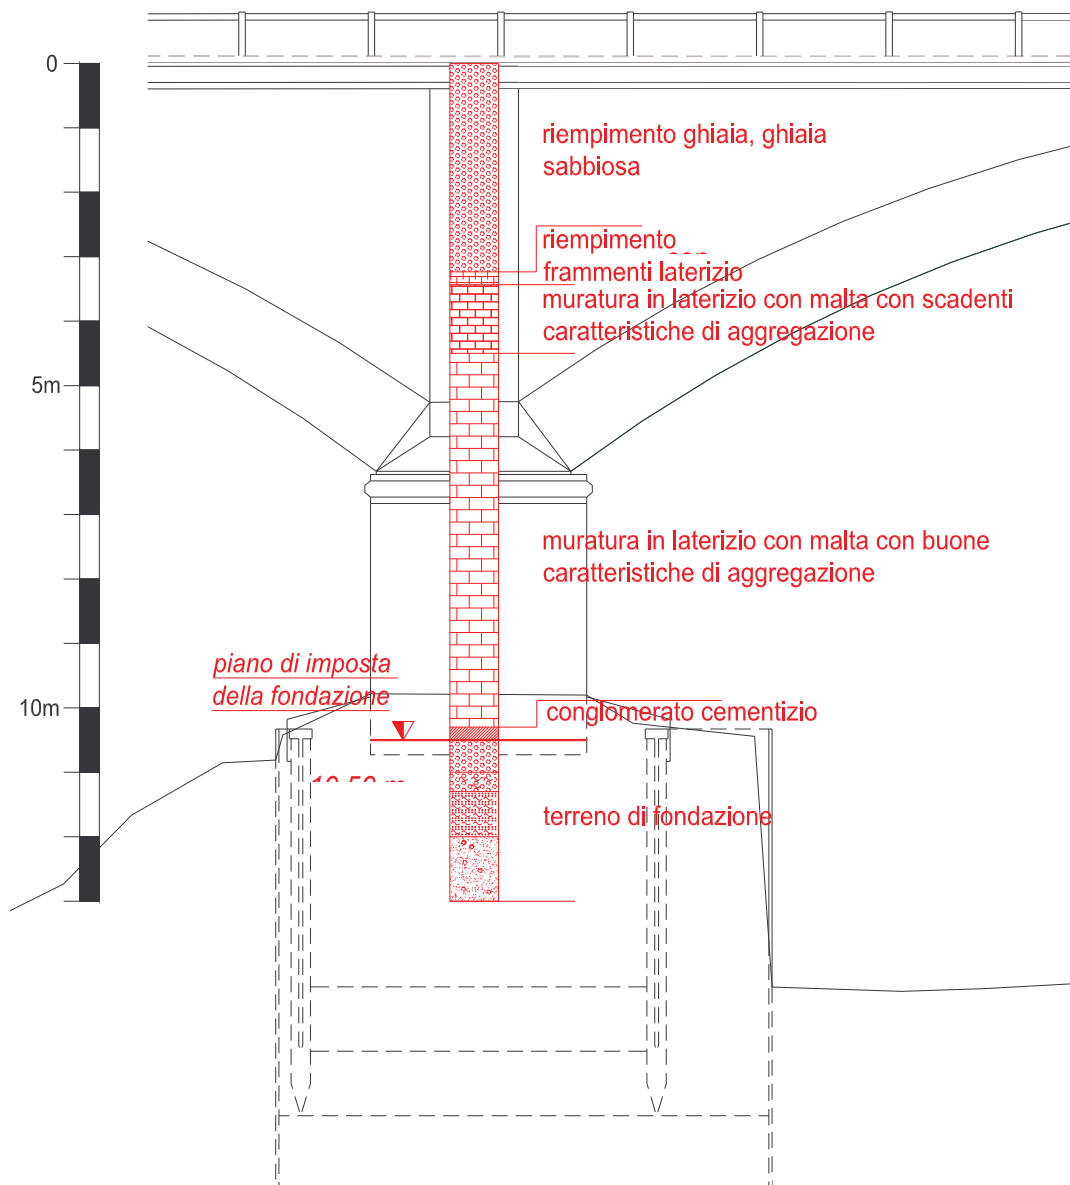
Figura 10. Stratigrafia del sondaggio S1 in corrispondenza della pila 4

La lunghezza complessiva del carotaggio è di 13 m ed è stato eseguito in direzione verticale a partire dalla quota impalcato al centro della pila 4.

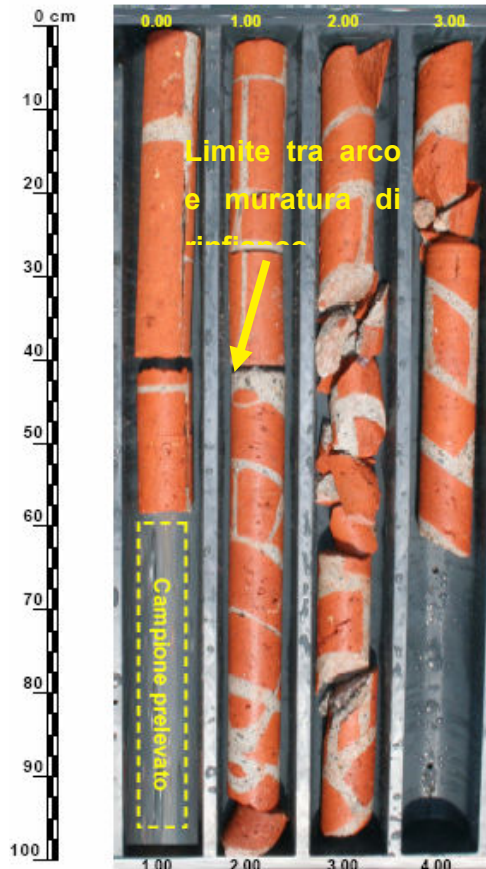
Il carotaggio C3, eseguito perpendicolarmente all'arco al suo intradosso, ha attraversato per 1.40 m la muratura dell'arco, riconoscibile (Figura 13) dalla giacitura dei mattoni radiale e parallela alla direzione del carotaggio, per poi incontrare la muratura in laterizio con giacitura orizzontale dei rinfianchi delle arcate.

Figura 13. Ripresa fotografica della cassetta catalogatrice del carotaggio C3 ove è visibile lo spessore dell'arco.

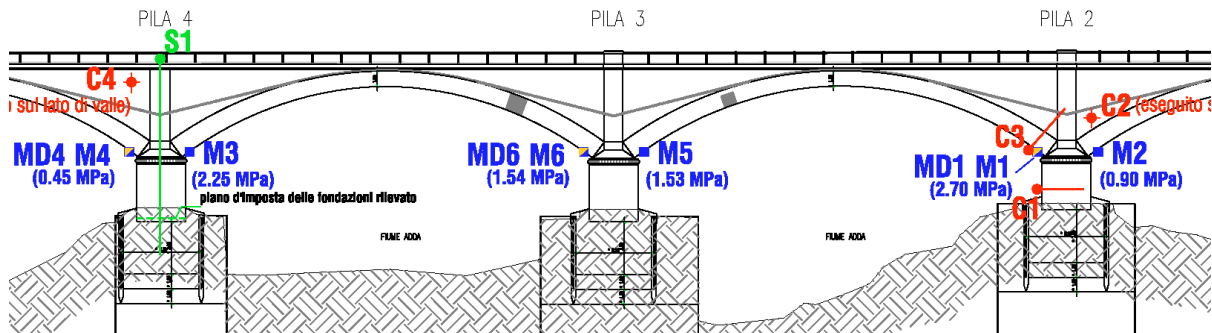
Figura 14. Ubicazione delle prove con martinetti piatti e indicazione dello stato tensionale misurato

Tutte le prove sono state eseguite sulla muratura di intradosso degli archi, in corrispondenza dell'imposta sulla pila 3, la quale in passato ha subito un cedimento, e sulle pile 2 e 4 adiacenti. Dall'esame dei risultati ottenuti sintetizzati nella Figura 14, si osserva una distribuzione dello stato tensionale disomogenea e simmetrica rispetto alla pila 3 interessata dal cedimento; il cedimento della pila ha causato una redistribuzione dei carichi all'imposta dei due archi adiacenti; all'imposta degli archi sulla pila 3 (prove M5 e M6) si registrano valori della sollecitazione minori e pari a 1.53 e 1.54 MPa, mentre all'imposta sulle pile 2 e 4 (M1 e M3) si registrano concentrazioni di carico sino a valori di 2.25 e 2.70 MPa. All'imposta sulle pile 2 e 4 (prove M2 e M4) degli archi più esterni sono stati registrati valori di sollecitazioni inferiori e pari a 0.45 e 0.90 MPa.

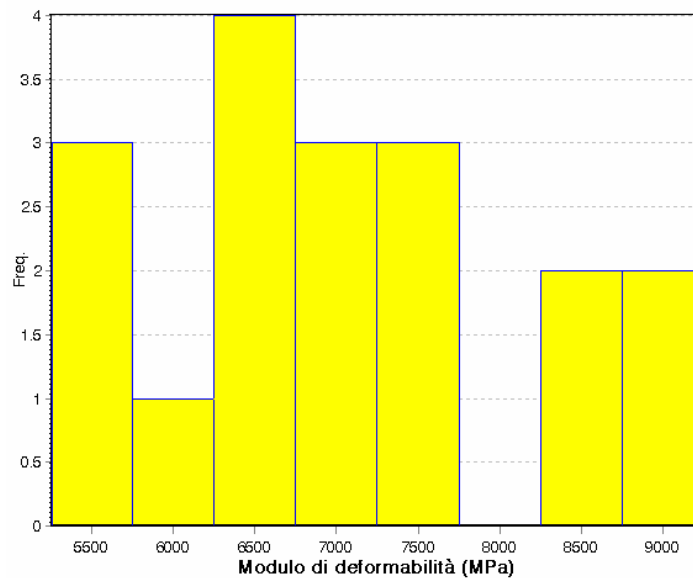
Le murature indagate sono caratterizzate da valori elevati del modulo di deformabilità, mediamente compresi tra 6200 e 7750 MPa. Nella Figura 15 è riportato l'istogramma relativo ai moduli elastici determinati relativamente ad intervalli di sollecitazione inferiori al massimo valore di sollecitazione misurato in sito, pari a 2.7 MPa.

Figura 15. Distribuzione dei moduli di deformabilità determinati relativi ad intervalli di sollecitazione inferiori a 2.7 MPa (massimo valore di sollecitazione misurato in sito)

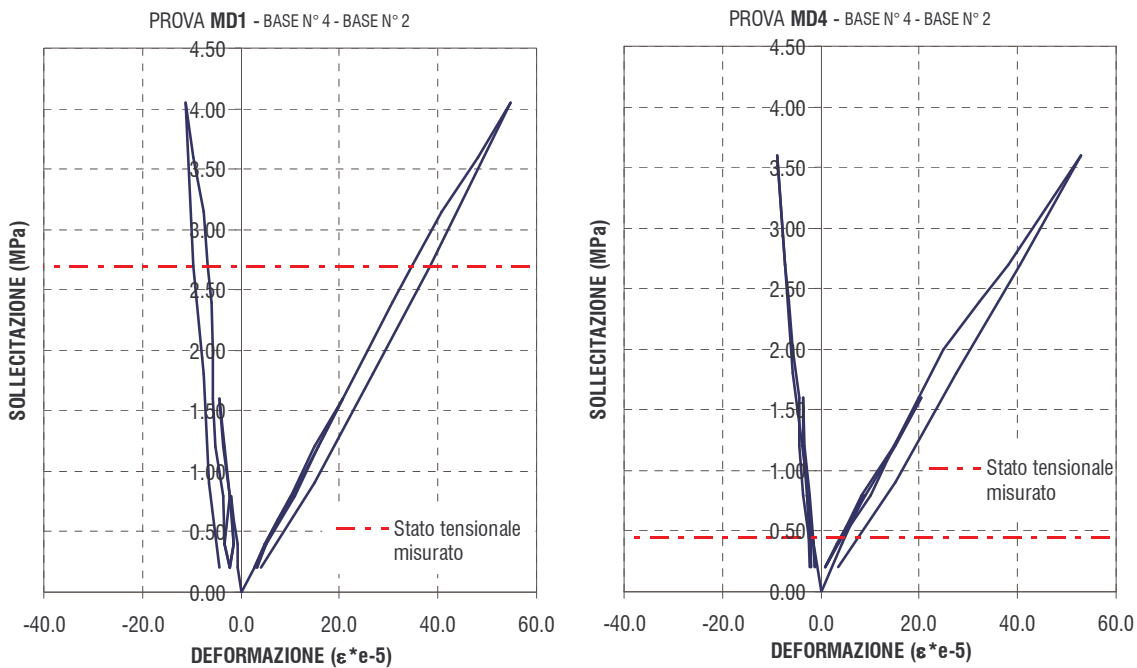
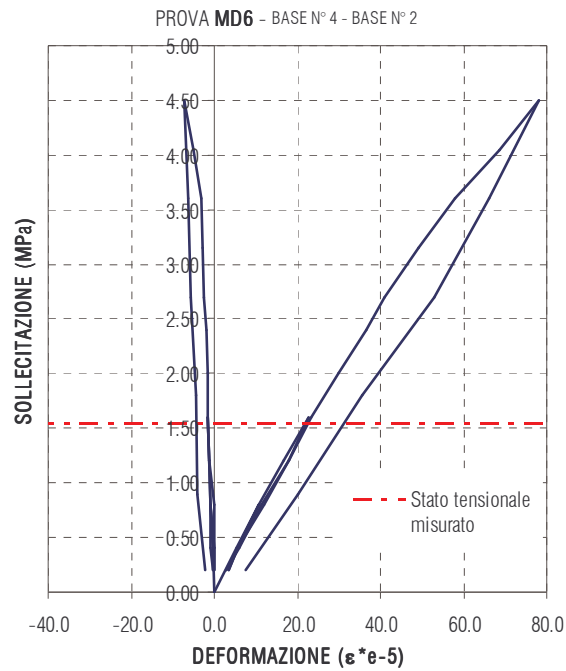
Si segnala per la prova MD4 un abbassamento dei moduli di deformabilità da valori superiori a 7000 MPa a valori compresi fra 5000 e 6000 MPa a partire dal livello di sollecitazione pari a 2.0 MPa.

Per la prova MD6 i valori dei moduli sono inferiori a partire da livelli di sollecitazione di 2.6 MPa. Il valore minimo di dei moduli registrati è pari a 4166 MPa.

Figura 16. Prove con martinetti piatti paralleli. Diagrammi deformazioni – sollecitazioni assiali e trasversali e indicazione del livello di sollecitazione misurato in sito dalle prove con martinetto piatto singolo.

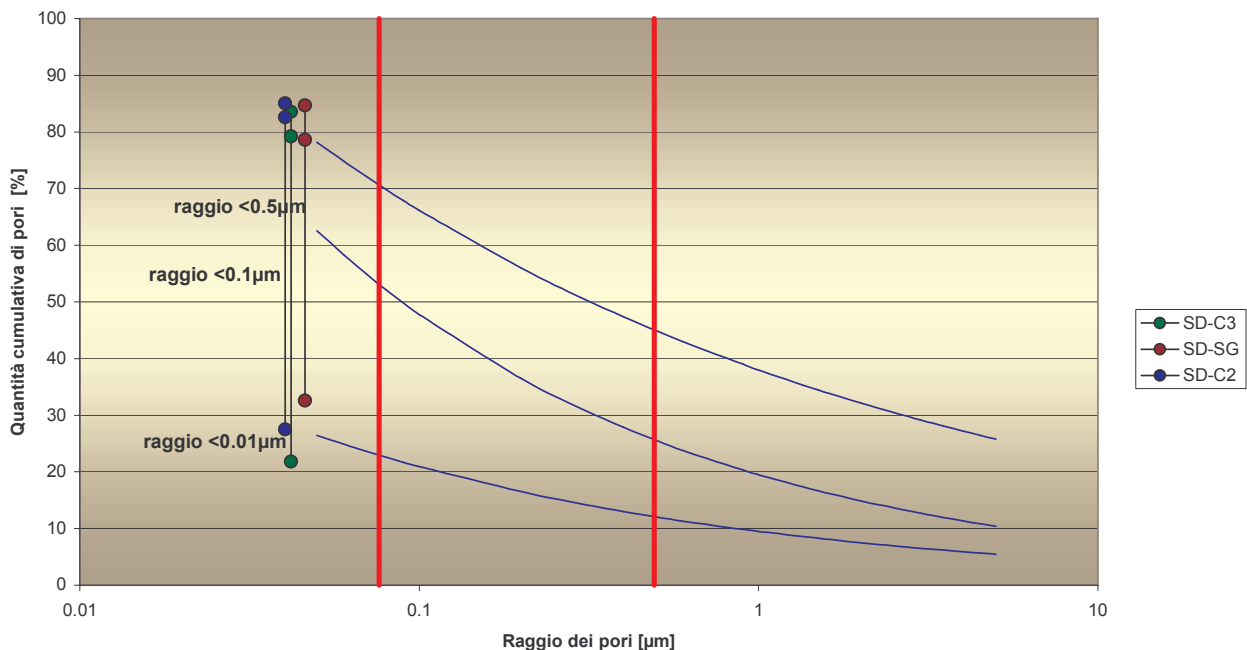
In riferimento a quanto richiesto dalle condizioni di normalità, nel digramma si osserva un raggio medio più basso ed un eccesso di pori inferiori a $0.1\mu\text{m}$.

Figura 17. Diagramma interpretativo dei dati porosimetrici

L'alterazione è associata alla segregazione e ricristallizzazione della calce di reazione delle matrici cementizie.

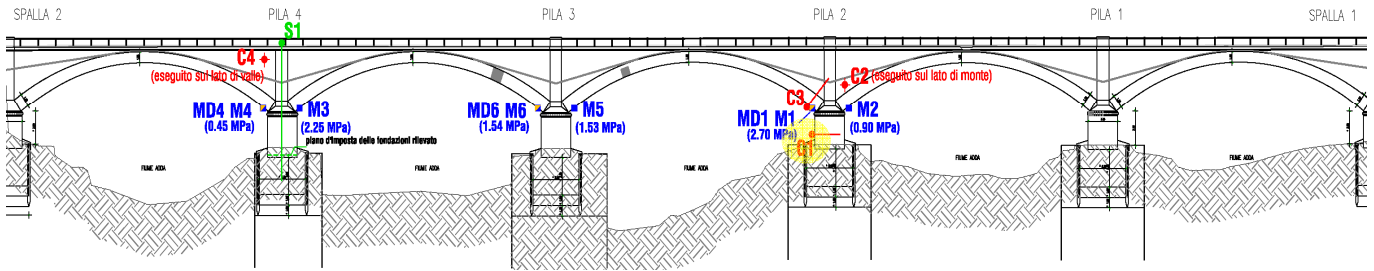
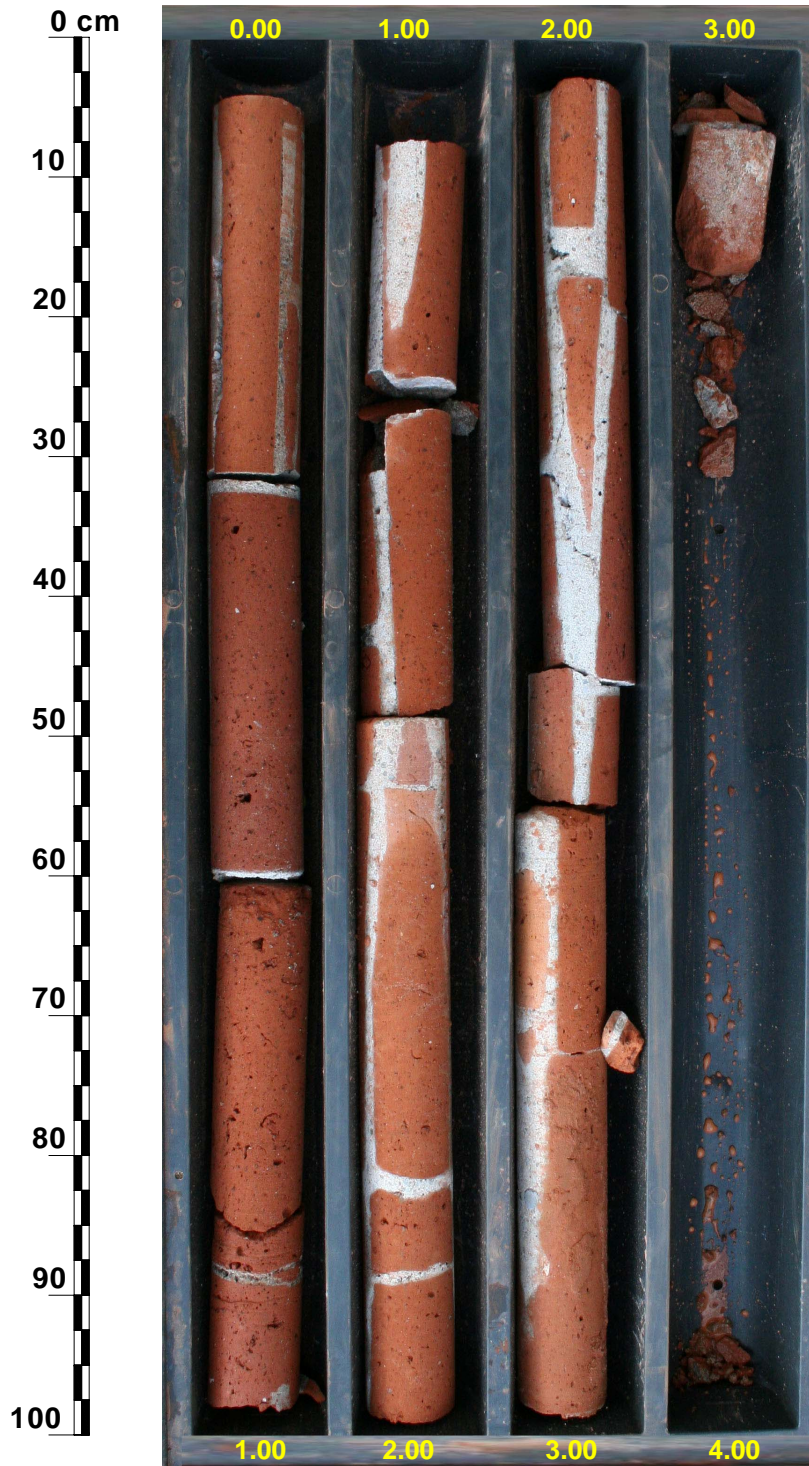
Carotaggio: **C1**

Il carotaggio C1, eseguito per indagare il fusto della pila 2, ha evidenziato che la muratura in laterizio della pila si presenta omogenea e senza cavità. Non sono presenti soluzioni di continuità tra paramento esterno e muratura interna né murature a sacco.

Scala (m)	Descrizione	Quota
1	<p>Muratura omogenea in laterizio con malta con buone caratteristiche di aggregazione. Non si osservano cavità</p>	3.20
2		
3		
4

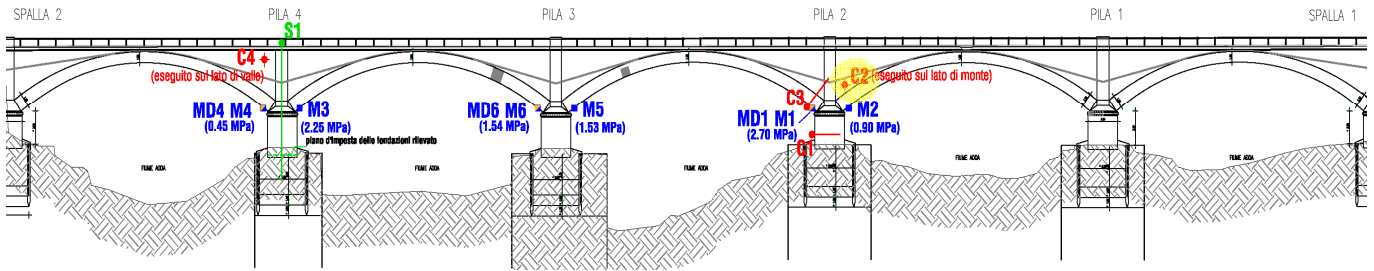
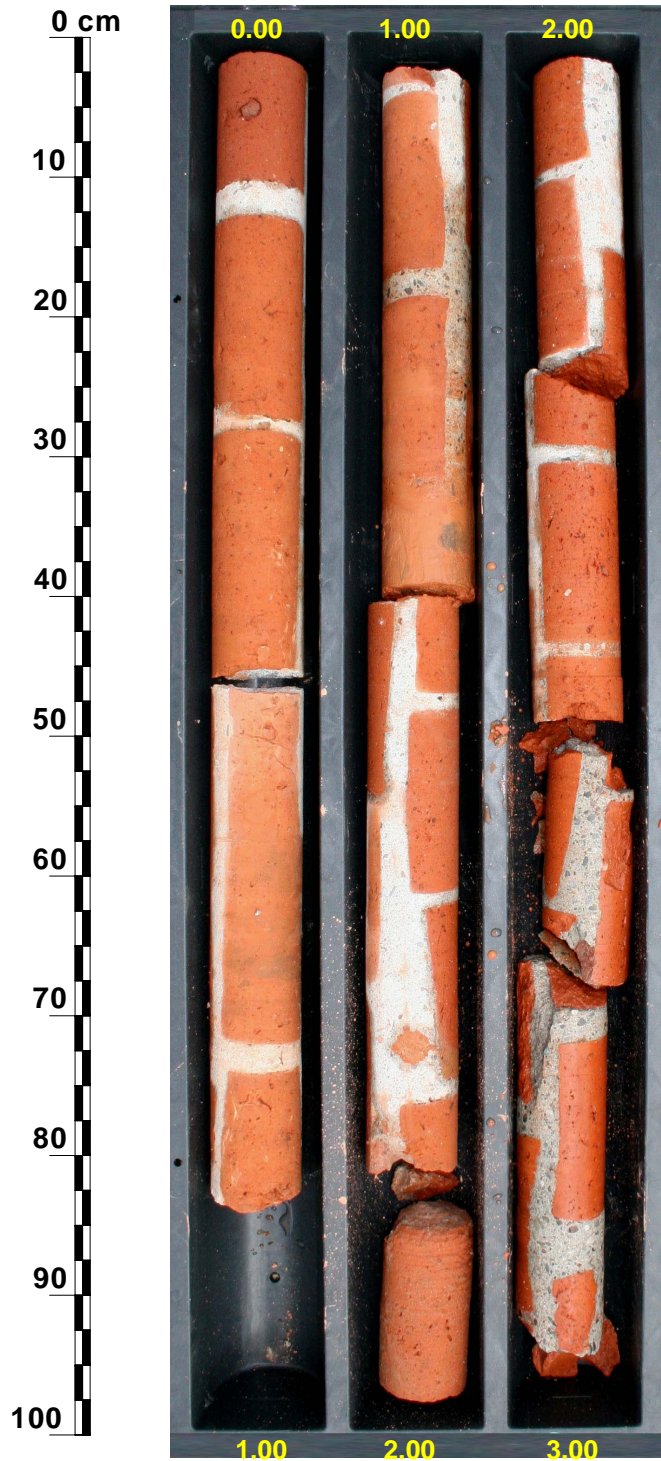
Oggetto: Ubicazione del punto di prova e riprese fotografiche dei campioni
Carotaggio: **C2**

Scala (m)	Descrizione	Quota
1	<p>Muratura omogenea in laterizio con malta con buone caratteristiche di aggregazione. Non si osservano cavità</p>

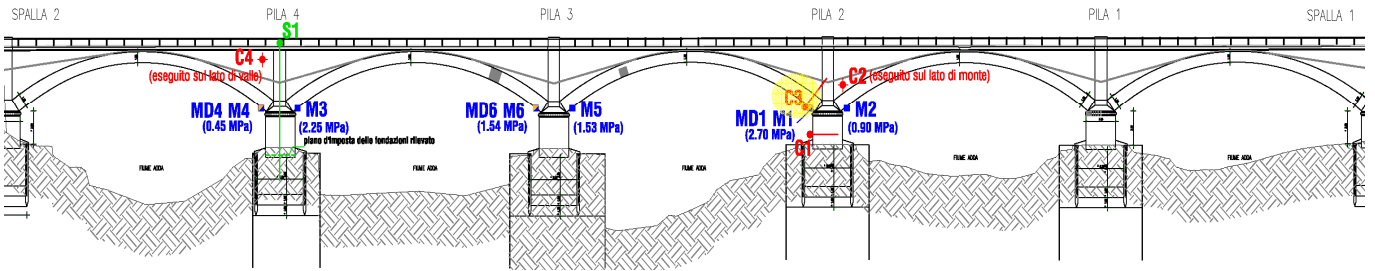
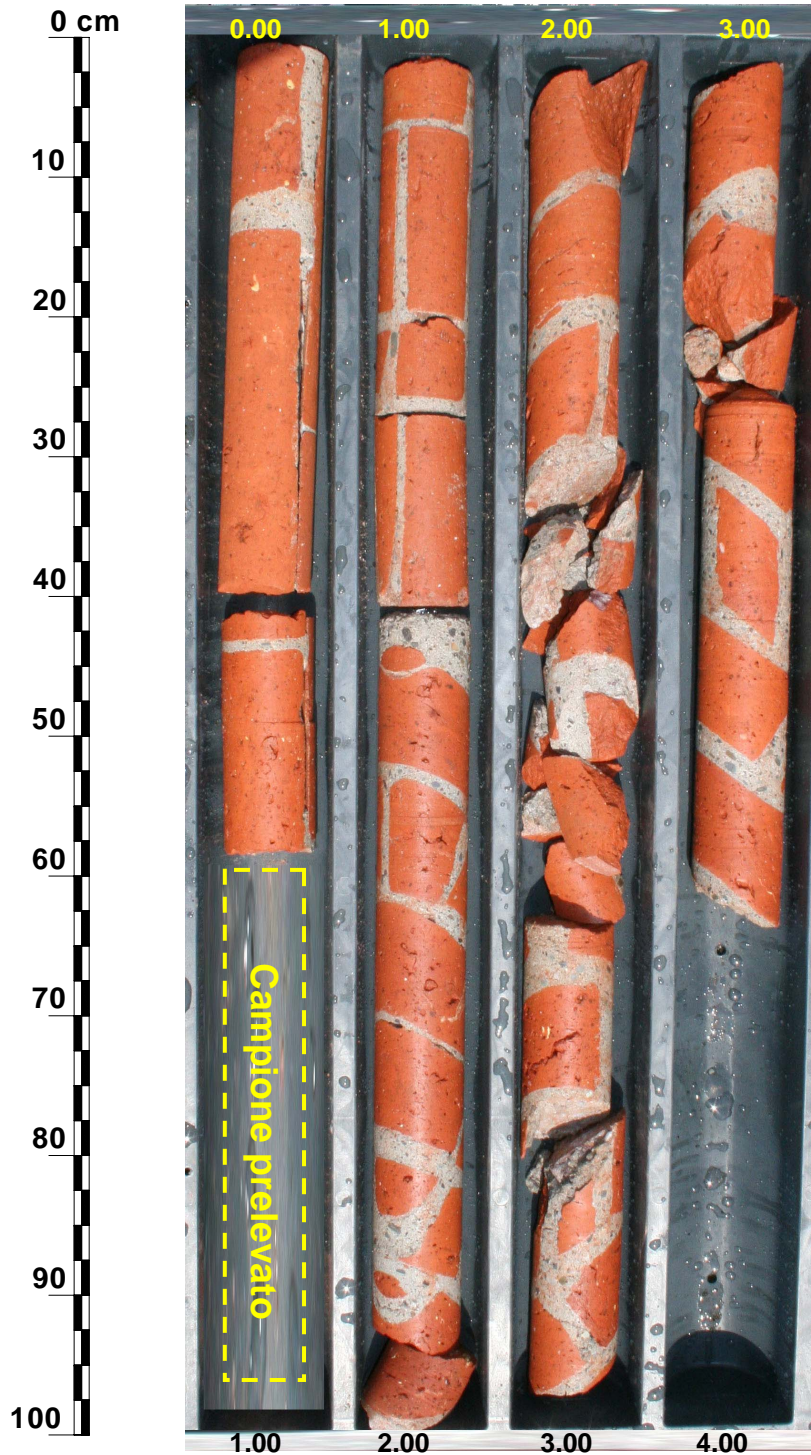
Carotaggio: **C3**

Scala (m)	Descrizione	Quota
1	Muratura dell'arco in laterizio con mattoni con giacitura radiale (parallela alla direzione del carotaggio) con malta con buone caratteristiche di aggregazione. Non si osservano cavità	1.40
2	Muratura in laterizio con mattoni con giacitura orizzontale e malta con buone caratteristiche di aggregazione. Non si osservano cavità.	3.60
3		
4

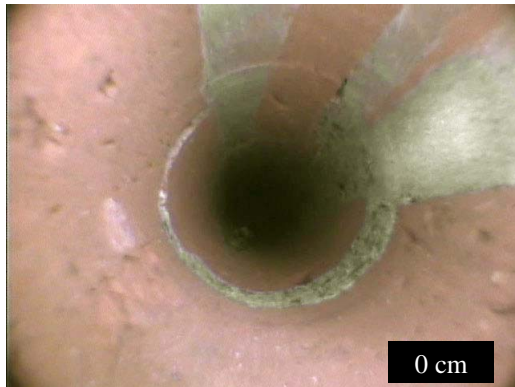
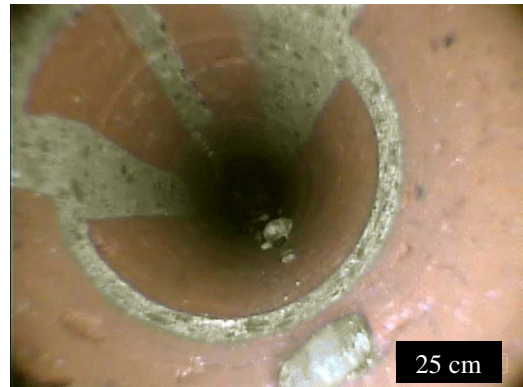
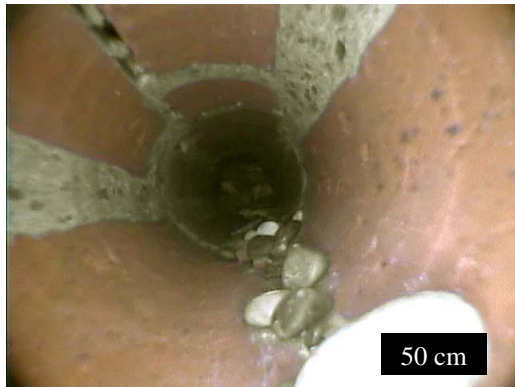
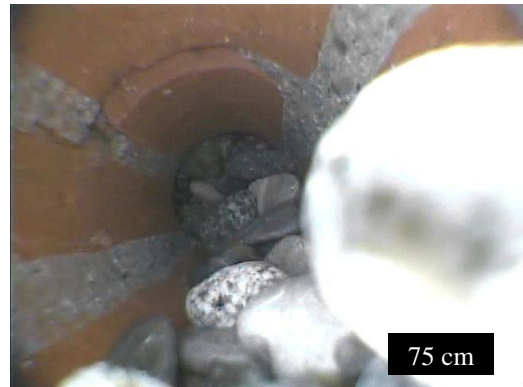
Oggetto: Riprese eseguite con sonda televisiva	Attrezzatura: Telecamera a colori di diametro 25 mm	Prova: C4
---	--	---------------------

Scala (m)	Descrizione	Quota
1	Muratura in laterizio e malta con buone caratteristiche di aggregazione. Non si osservano cavità	0.90
	Riempimento in ghiaia	1.10
2		
3		
4

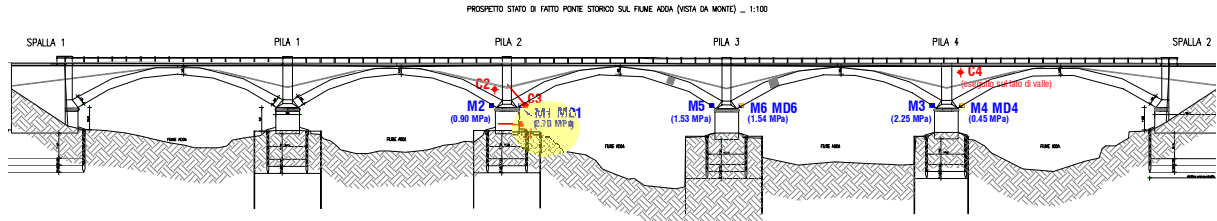
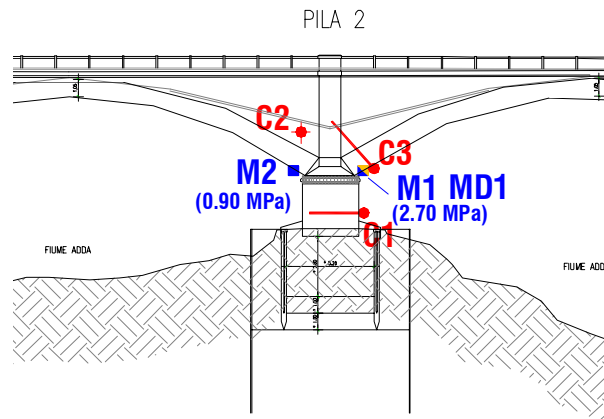
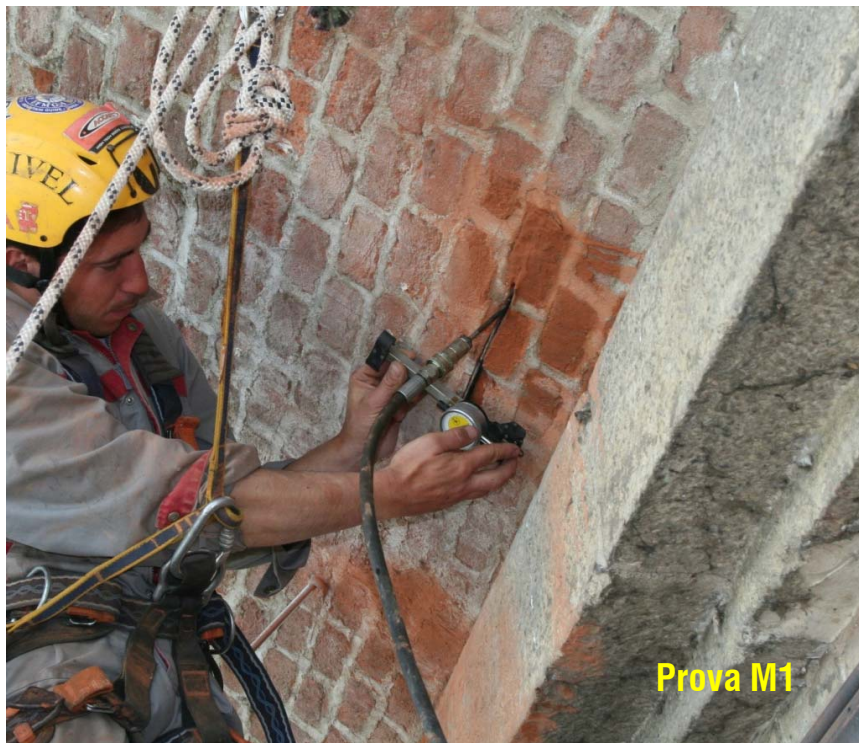
Oggetto: Ubicazione del punto di prova	Martinetto: Semicircolare: 345x255mm	Base estens. rimovibile: 200 mm	Prova n°: M1
--	---	------------------------------------	------------------------

Sollecitazione misurata: 2.70 MPa

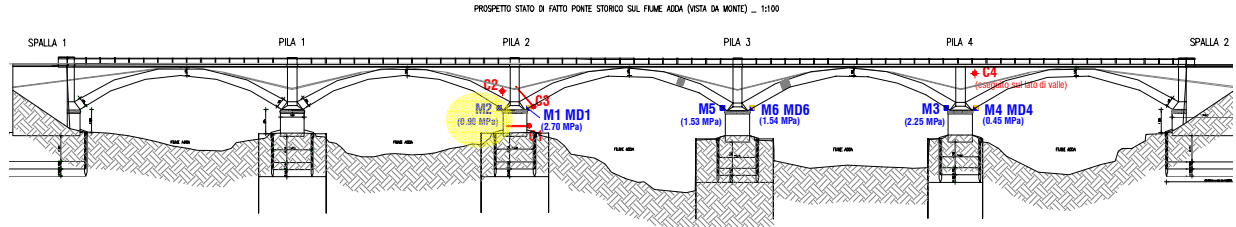
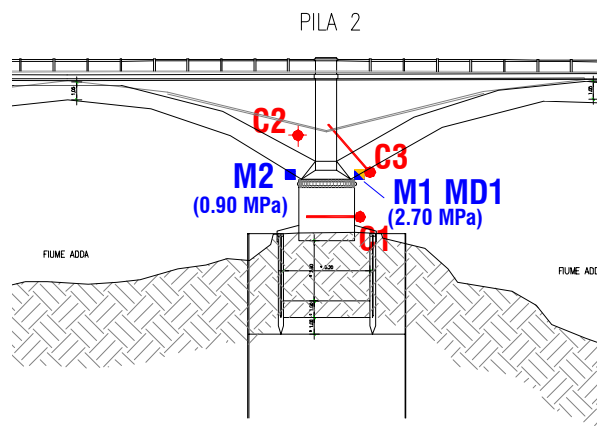
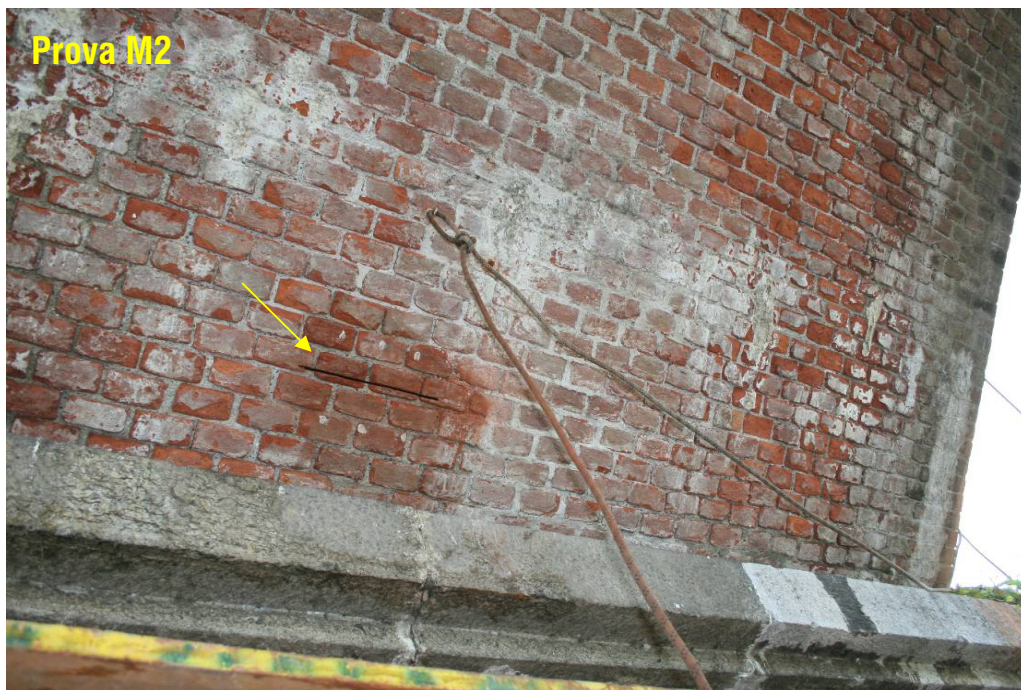
Oggetto:	Martinetto:	Base estens. rimovibile:	Prova n°:
Ubicazione del punto di prova	Semicircolare: 345x255mm	200 mm	M2

Sollecitazione misurata: 0.90 MPa

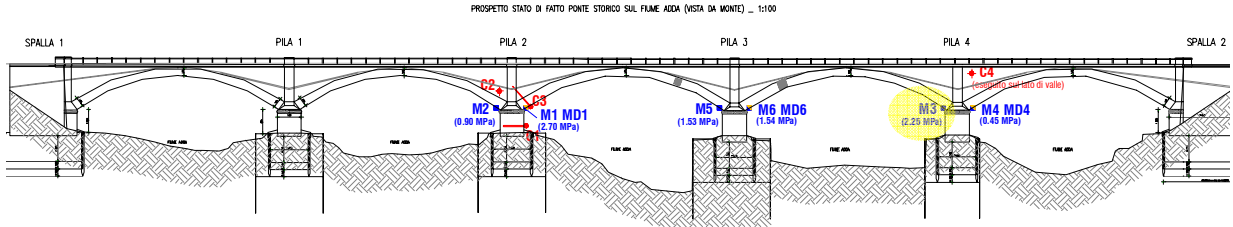
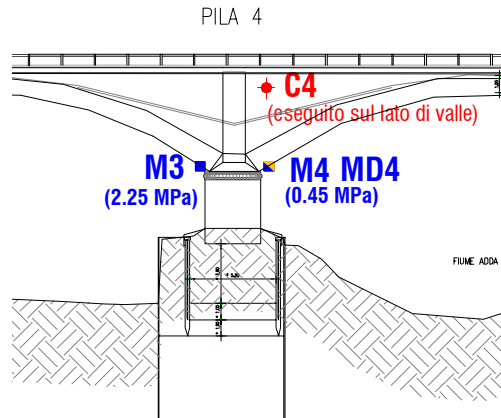
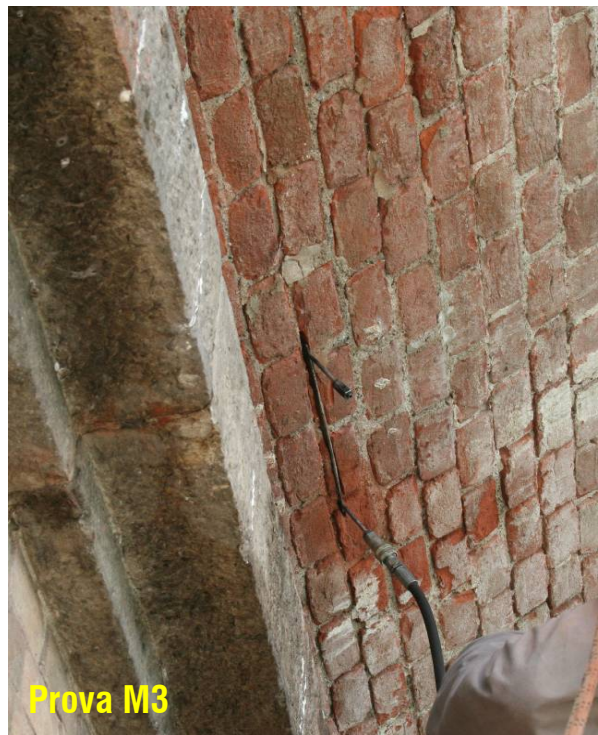
Oggetto:	Martinetto:	Base estens. rimovibile:	Prova n°:
Ubicazione del punto di prova	Semicircolare: 345x255mm	200 mm	M3

Sollecitazione misurata: 2.25 MPa

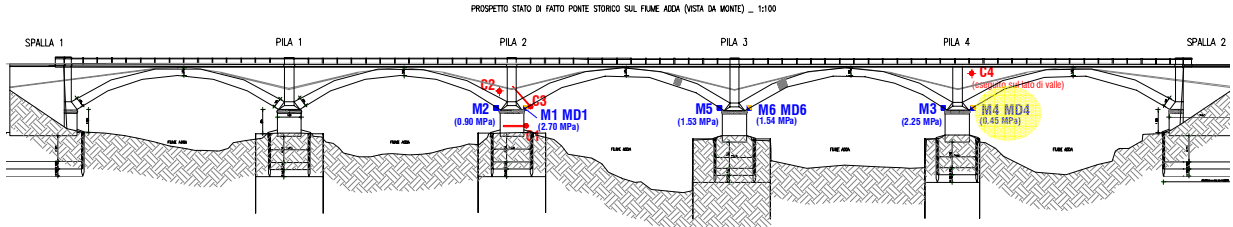
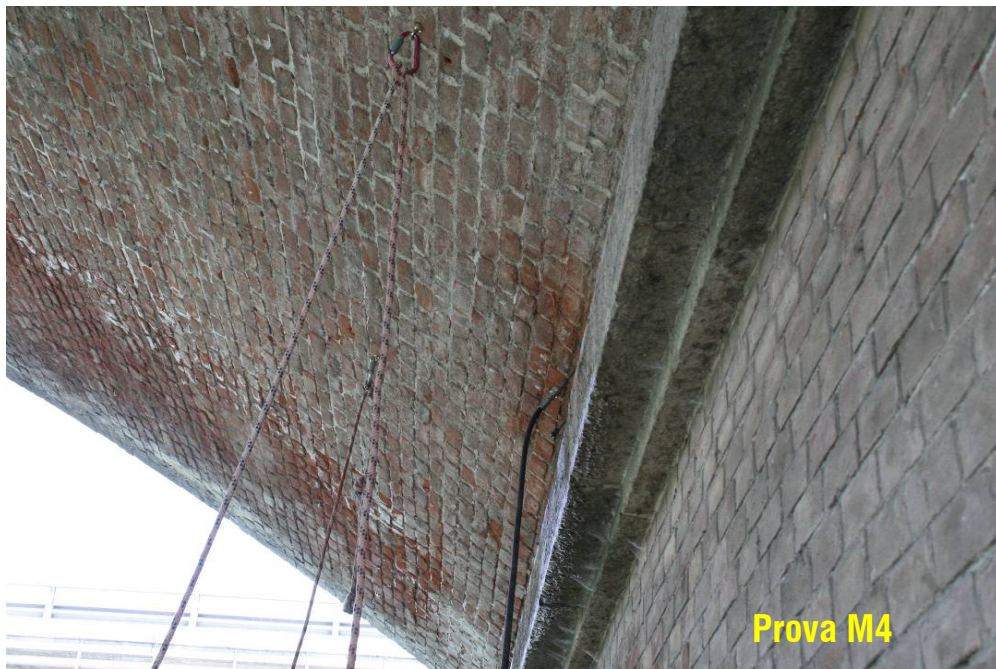
Oggetto:	Martinetto:	Base estens. rimovibile:	Prova n°:
Ubicazione del punto di prova	Semicircolare: 345x255mm	200 mm	M4

Sollecitazione misurata: 0.45 MPa

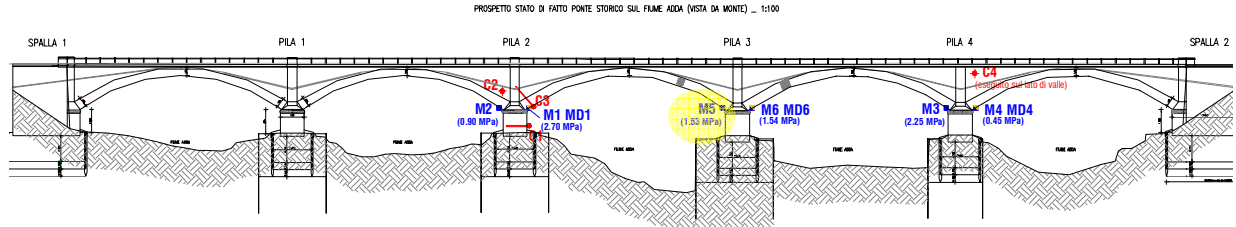
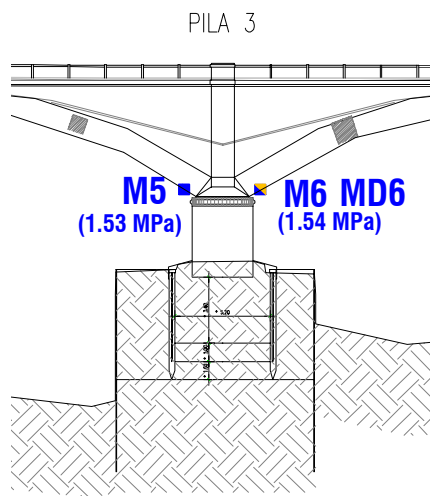
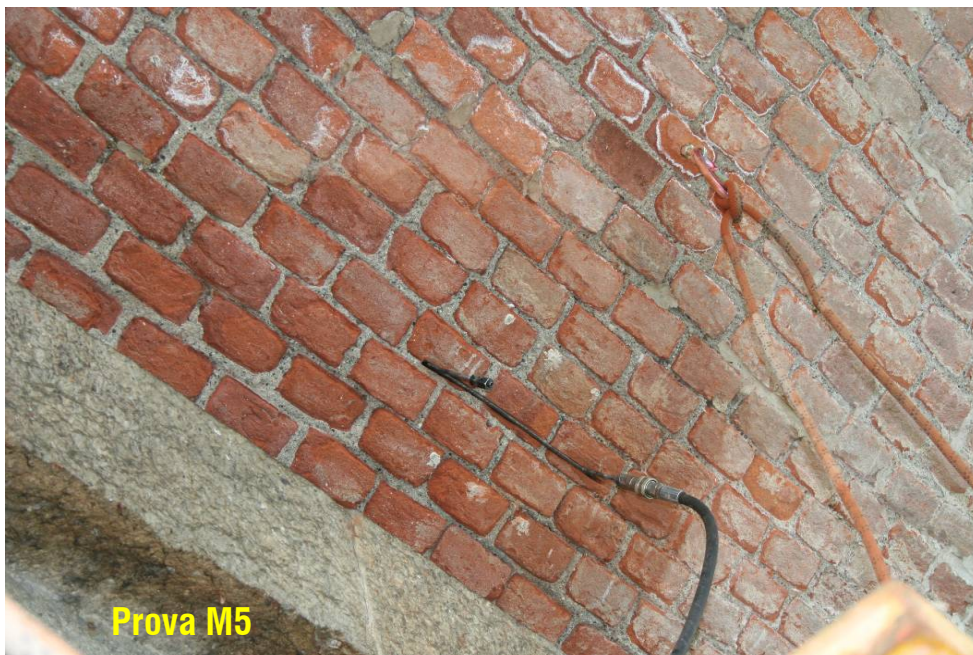
Oggetto:	Martinetto:	Base estens. rimovibile:	Prova n°:
Ubicazione del punto di prova	Semicircolare: 345x255mm	200 mm	M5

Sollecitazione misurata: 1.53 MPa

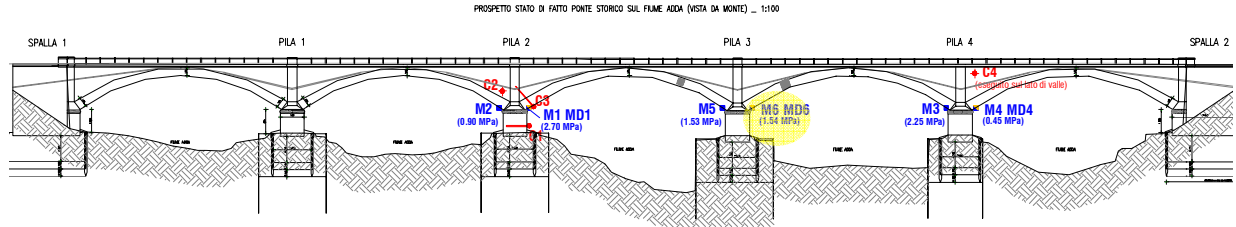
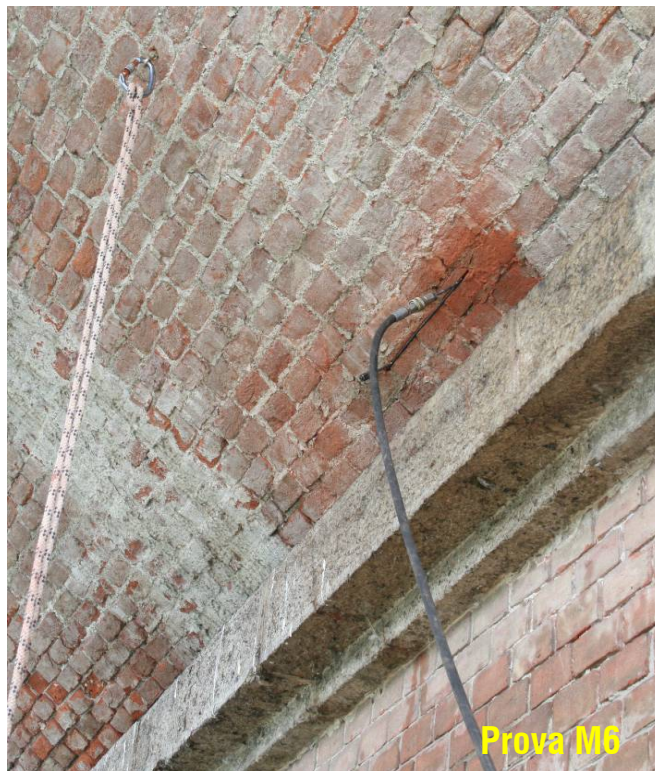
Oggetto:	Martinetto:	Base estens. rimovibile:	Prova n°:
Ubicazione del punto di prova	Semicircolare: 345x255mm	200 mm	M6

Sollecitazione misurata: 1.54 MPa

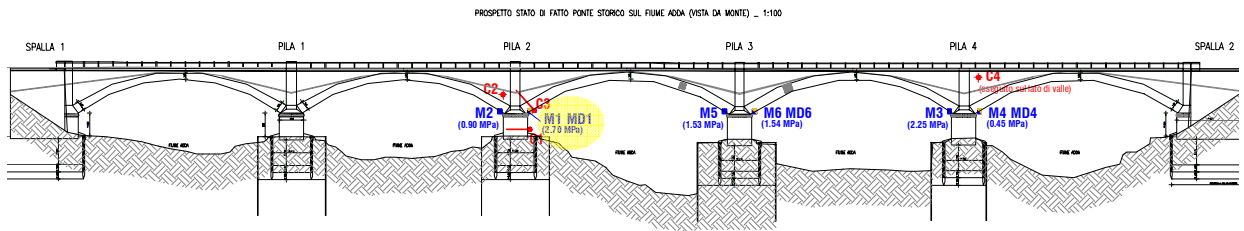
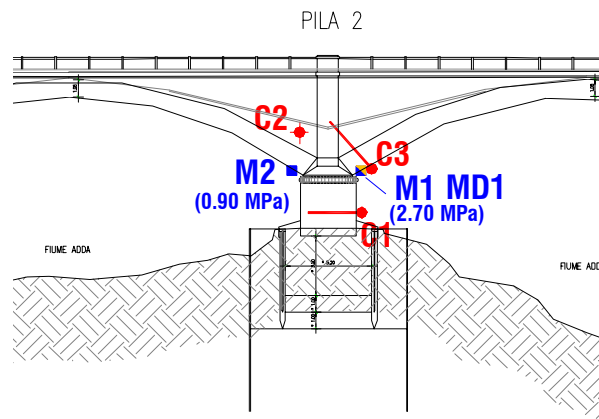
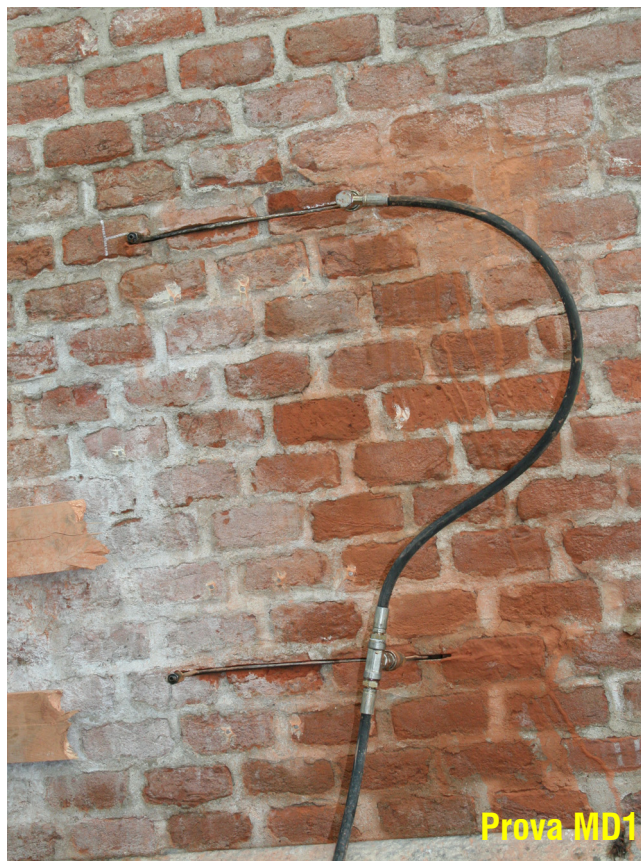
Oggetto:	Martinetto:	Base estens. rimovibile:	Prova n°:
Ubicazione del punto di prova	Semicircolare: 345x255mm	400 mm	MD1

Martinetto piatto singolo: M1
 Sollecitazione misurata (MPa): 2.70

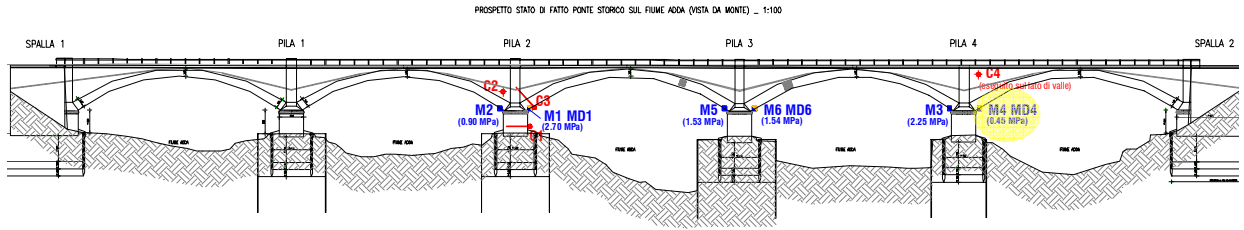
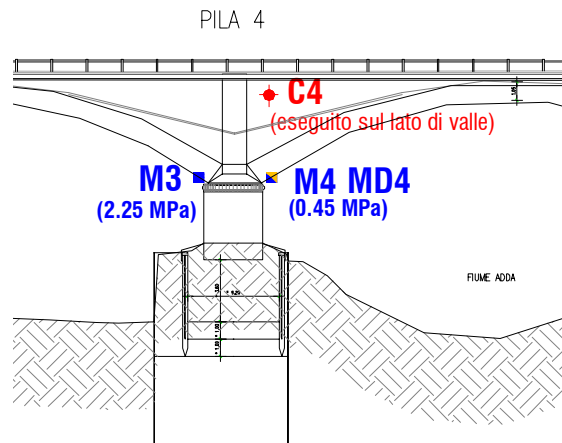
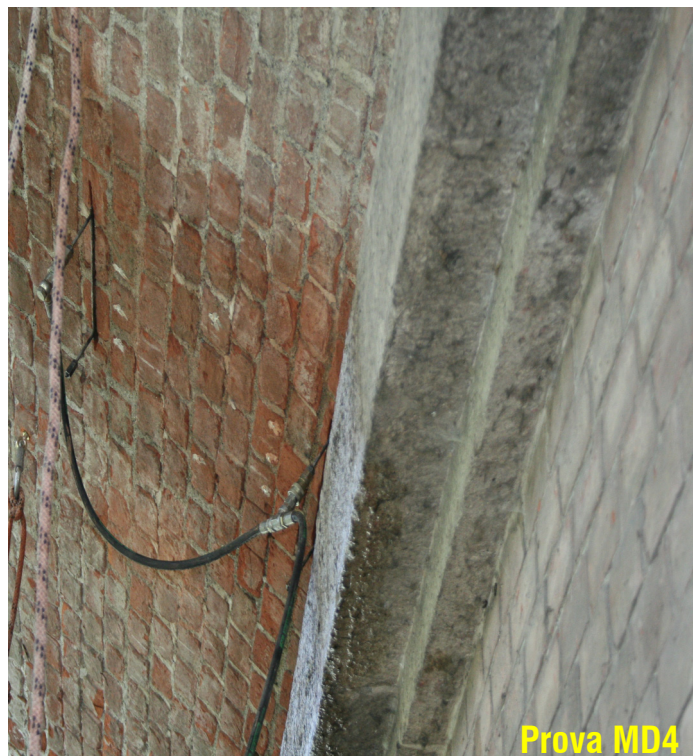
Oggetto:	Martinetto:	Base estens. rimovibile:	Prova n°:
Ubicazione del punto di prova	Semicircolare: 345x255mm	400 mm	MD4

Martinetto piatto singolo: M4
 Sollecitazione misurata (MPa): 0.45
