S.P. ex S.S. n. 415 "PAULLESE"
AMMODERNAMENTO TRATTO "CREMA-SPINO D'ADDA"

LOTTO N. 3 - "NUOVO PONTE SUL FIUME ADDA"
LAVORI DI RADDOPPIO DEL PONTE SUL FIUME ADDA
E DEI RELATIVI RACCORDI IN PROVINCIA DI CREMONA E LODI

INTERVENTI DI CONSOLIDAMENTO E MANUTENZIONE PER IL MANTENIMENTO E LA CONSERVAZIONE DEL PONTE STORICO DI BISNATE

RELAZIONE GENERALE

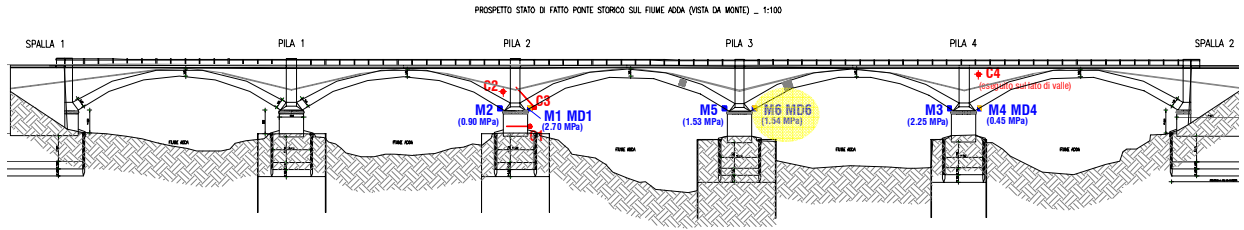
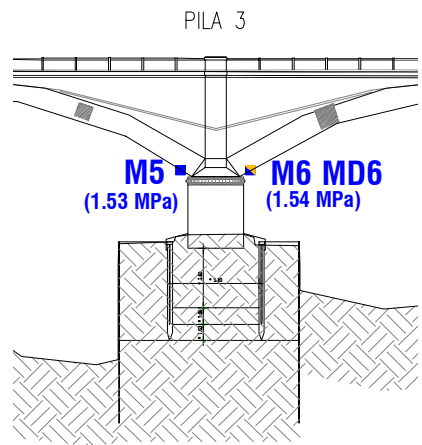
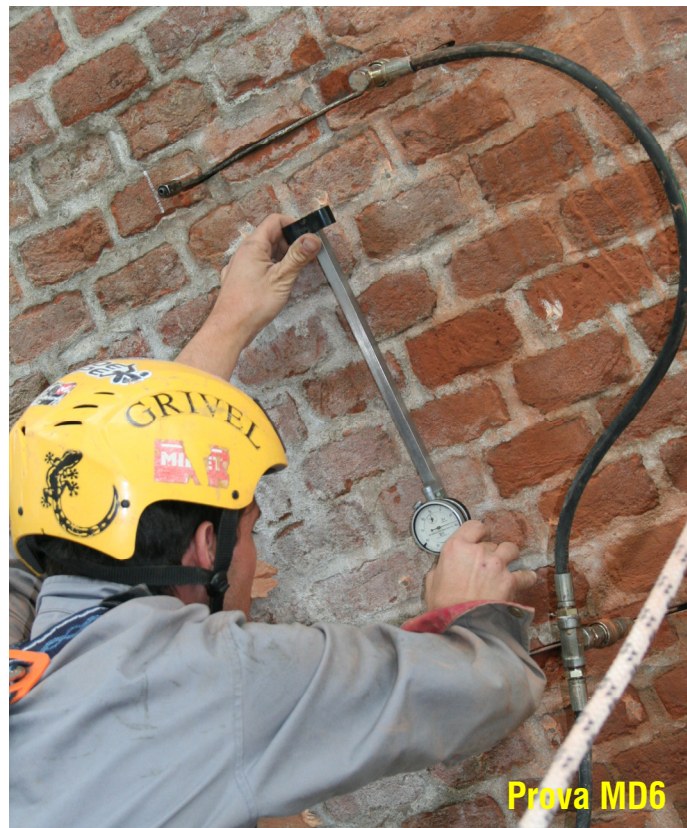
Oggetto:	Martinetto:	Base estens. rimovibile:	Prova n°:
Ubicazione del punto di prova	Semicircolare: 345x255mm	400 mm	MD6

Martinetto piatto singolo: M6
 Sollecitazione misurata (MPa): 1.54

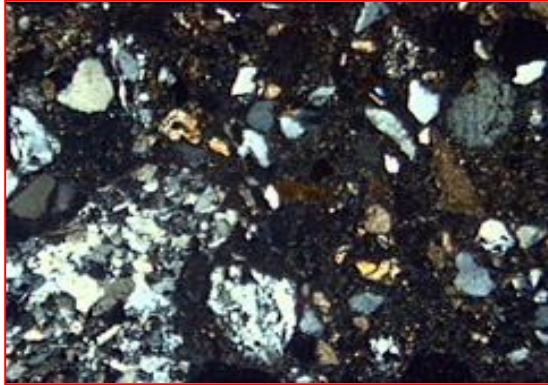
Luce trasmessa Nicol +; 70x al vero
 Visione generale della sezione.
 La matrice tra appare estinta.

**Malta di cemento
 discreto**

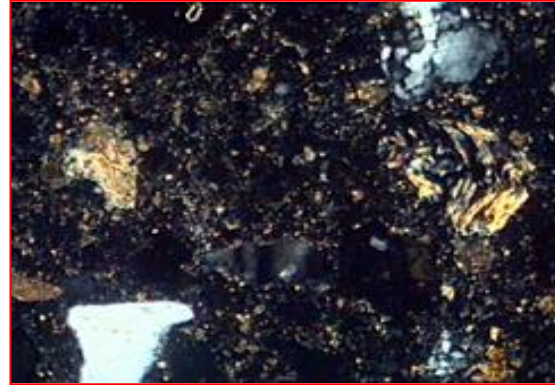
Luce trasmessa Nicol +; 270x al vero
 Calcite di reazione ricristallizzata nella massa di fondo
 isotropa.

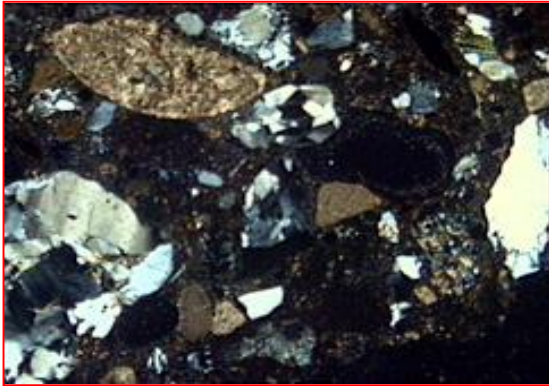
Luce trasmessa Nicol +; 70x al vero
Visione generale della sezione.
La matrice tra appare estinta.

Campione: SD-C3
Classificazione: Malta di cemento
Stato di conservazione: dicreto

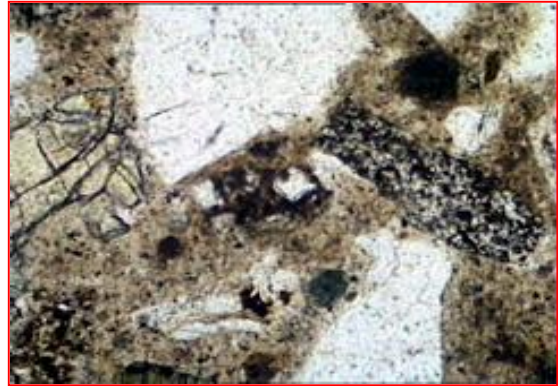
Luce trasmessa Nicol //; 270x al vero
Granuli di cemento non reagito.

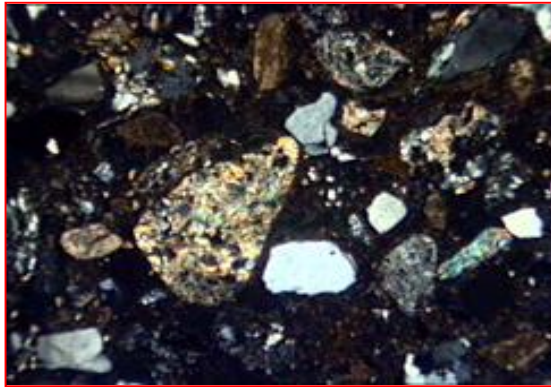
Luce trasmessa Nicol +; 70x al vero
 Visione generale della sezione.
 La matrice tra appare estinta.

Campione: SD-SG
Classificazione: Malta di cemento
Stato di conservazione: dicsreto

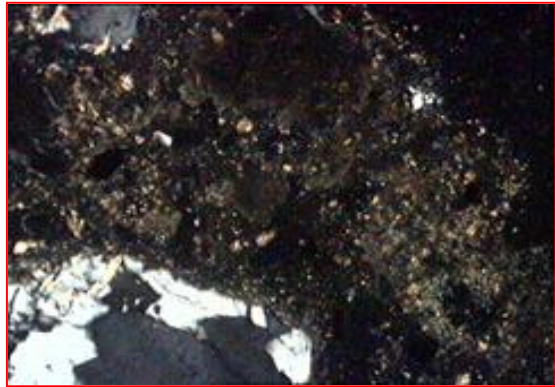
Luce trasmessa Nicol +; 270x al vero
 Calcite di reazione ricristallizzata nella massa di fondo
 isotropa.
