12.5.11	SP EX SS N 415 - LOTTO 3	
<p><b>PROVINCIA DI CREMONA</b> SETTORE INFRASTRUTTURE STRADALI</p>		
<p><b>S.P. ex S.S. n. 415 "PAULLESE"</b> AMMODERNAMENTO TRATTO "CREMA-SPINO D'ADDA"</p>		
<p><b>LOTTO N. 3 - "NUOVO PONTE SUL FIUME ADDA"</b> LAVORI DI RADDOPPIO DEL PONTE SUL FIUME ADDA E DEI RELATIVI RACCORDI IN PROVINCIA DI CREMONA E LODI</p>		
<p>PROGETTO DEFINITIVO</p>		<p>codice CUP: G41B03000270002</p>
<p>codice O.A. n. 2 - Ponte "Asburgico" - Relazioni e disegni per il rinforzo Interventi di restauro - CONSERVATIVO SPALLA 1 - PILA 1 lato Ovest</p>		<p>data: 27.11</p> <p>scala: 1:100</p>
<p>12.5.11</p>		<p>27 MAG. 2010</p>
<p>PROGETTAZIONE SPECIALE: [Signature]</p> <p>PROGETTAZIONE GENERALE: [Signature]</p> <p>RESPONSABILE DEL PROCEDIMENTO: [Signature]</p>

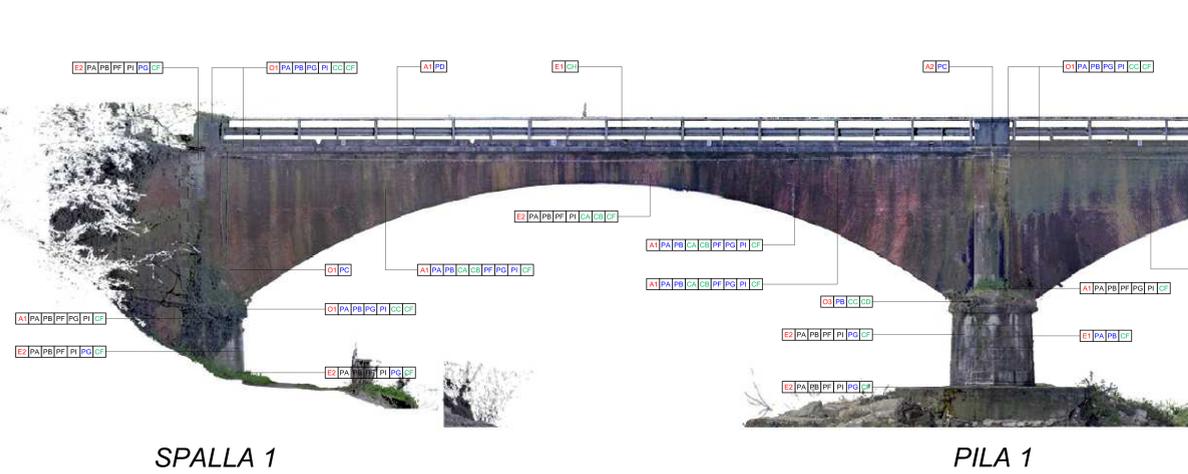
# PROSPETTO VISTO DA MONTE

- A1 Patine biologiche/vegetazione
- A2 Ossidazione
- A3 Efflorescenze saline
- E1 Deposito superficiale
- E2 Macchie, gocciolature e dilavamenti
- I1 Graffiti/verniciature
- O1 Rotture, scagliature ed erosione superficiali
- O2 Rigonfiamento, distacchi
- O3 Fessurazioni/allargamento delle connessioni

- PA Pulitura a secco ed eventuale aspiratura del particolato atmosferico
- PB Pulitura ad umido - lavaggio
- PC Rimozione di elementi metallici
- PD Rimozione di elementi prefabbricati in c/c
- PE Rimozione di graffiti
- PF Disinfestazione mediante applicazione di biocida e rimozione manuale della vegetazione superiore
- PG Rimozione di incrostazioni da attacchi biologici superficiali
- PH Estrazione di sali solubili
- PI Pulizia mediante idrolavaggio

- CA Ristabilimento della coesione nei casi di disgregazione delle malte di allettamento di apparecchiature murarie
- CB Ripresa della stilatura dei giunti
- CC Risanatura di lacune che interessano il nucleo murario
- CD Ricostruzione degli elementi mancanti
- CE Sostituzione degli elementi danneggiati
- CF Trattamento preventivo contro la formazione di attacchi di microrganismi
- CG Ripristino dei copriferrì e regolarizzazione superficiale delle superfici di calcestruzzo
- CH Rifacimento completo
